6. 試験湛水時の斜面監視

6.1 試験湛水時の巡視

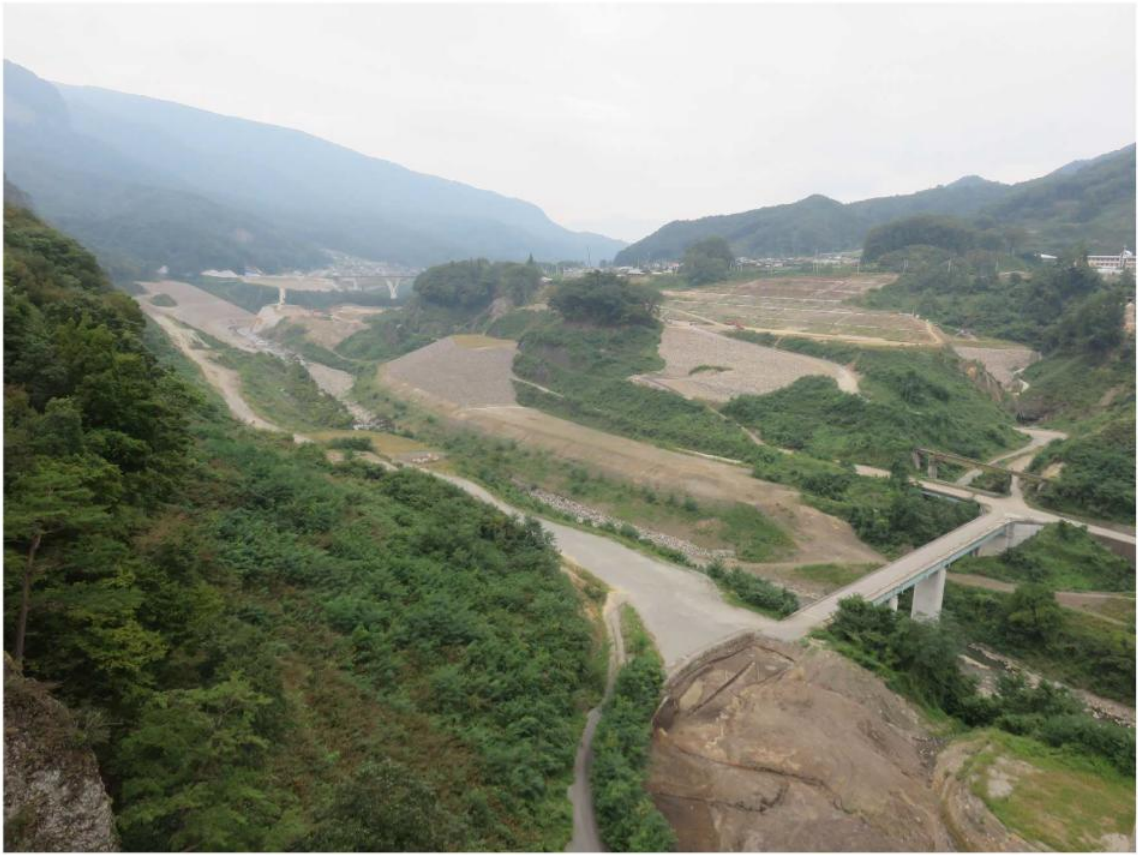
写真 6.4.3 勝沼地区 全景

- ・試験湛水中に実施した巡視及び計測の結果、浅部の変位や、局所的な沈下や亀裂が確認されたが、想定された地すべり等の変動は確認されなかった。
- ・計器観測の結果、一部の計測器で変位が認められたが、保全対象に影響を与えない浅部の現象であることを確認した。浅部の現象(HB-102)を除きその他に管理基準値を超過した計測器はなく、貯水池周辺斜面の安定性に問題がある計測結果は確認されなかった。
- ・HB-102において管理基準値を超過する変位の累積が確認されたが、同孔に併設されたパイプ歪計HB-102で深度2.0～3.0mに変位が認められており、深部で変位がないことから、現地踏査の結果も含めて、浅部の局所的な現象であることを確認した。
- ・HB-291-2の深度37.0mに変位が認められたが回帰傾向を示しており、隣接する孔内傾斜計HB-291-1では深度38.5mで山側へ軽微に変位した後に回帰していることから、斜面変動以外の局所的な座屈によるものと考えられる。
- ・現地踏査の結果、局所的な沈下や亀裂が確認されたが、想定された地すべり等の変動を示すような変状は認められなかった。
- ・試験湛水の結果、湛水による貯水池斜面の安全性を確認することができた。

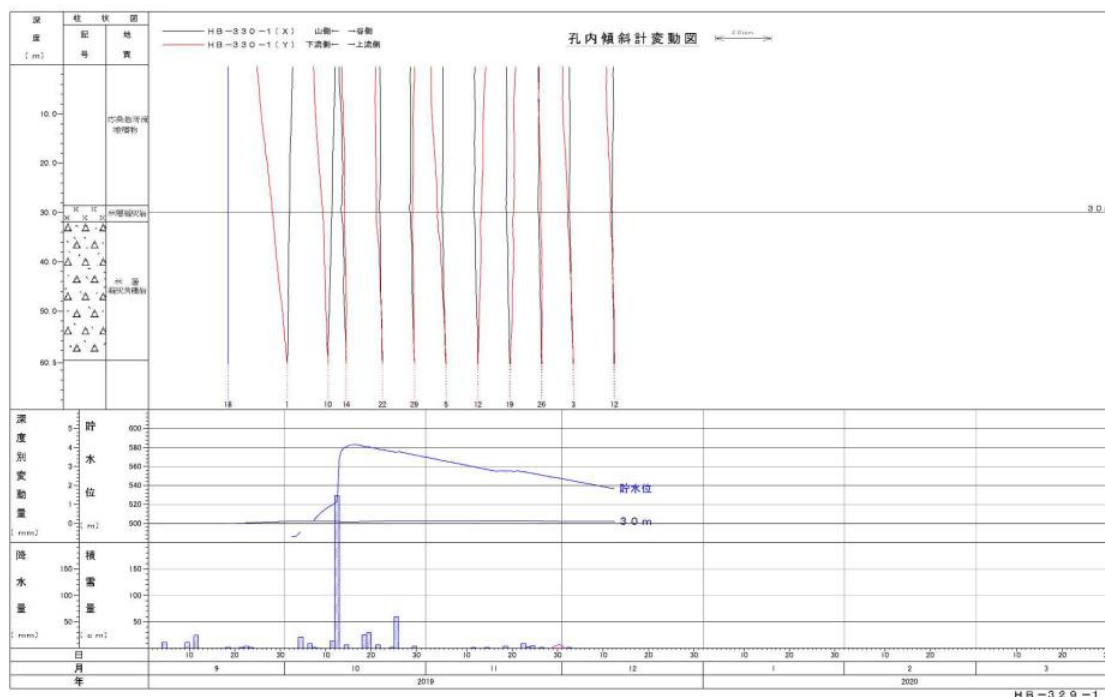
図 6.4.21 HB-330-1 孔 孔内傾斜計変動図

本孔は、勝沼地区 3-3 測線の中央付近に設置されている。L32-3 ブロックの試験湛水中の挙動を把握する目的で、試験湛水期間中に 1 回/週の頻度で手動観測を実施した。

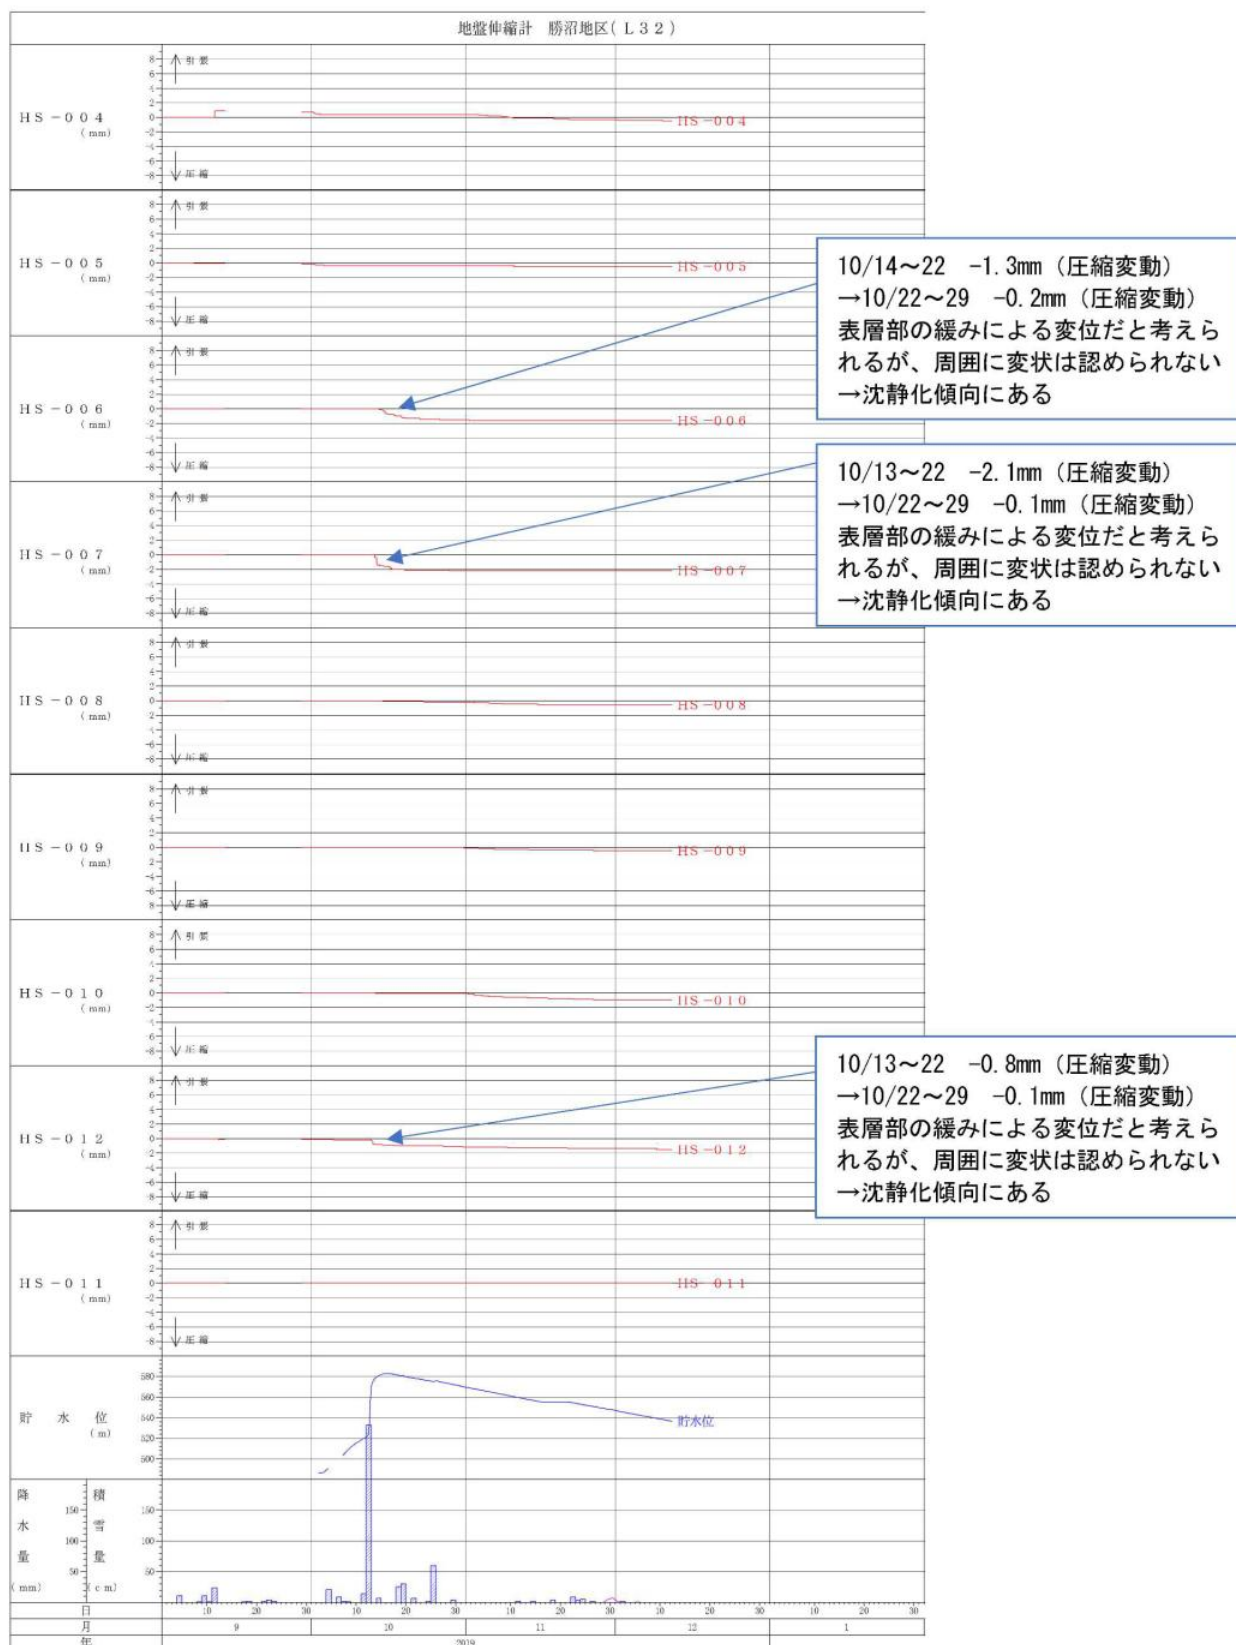
図 6.4.32 勝沼地区 地盤伸縮計変動図

地盤伸縮計は、勝沼地区の頭部に設置し、地表部の変位の有無について計測を行った。

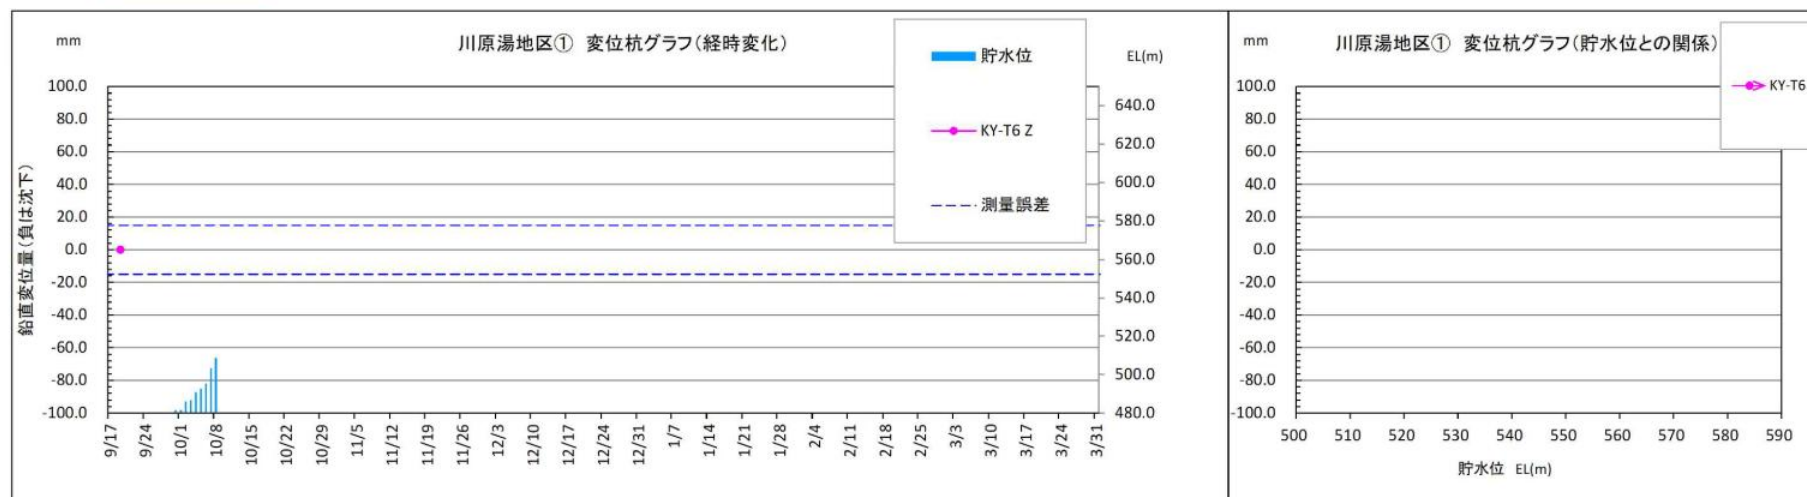
※10/8時点計測無し
管理基準値超過や、累積的に有意な変位は観測されておらず、擁壁は安定している。

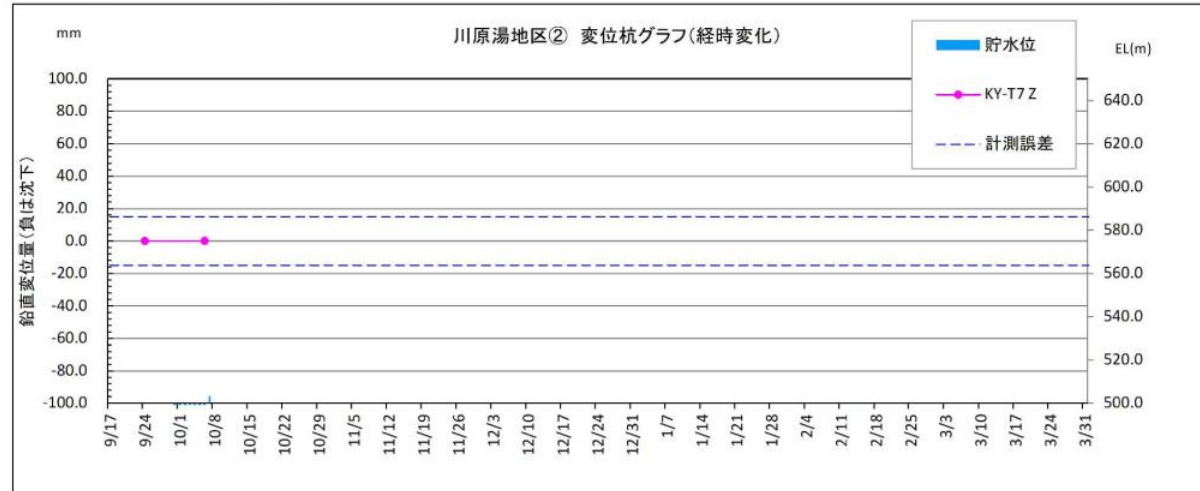
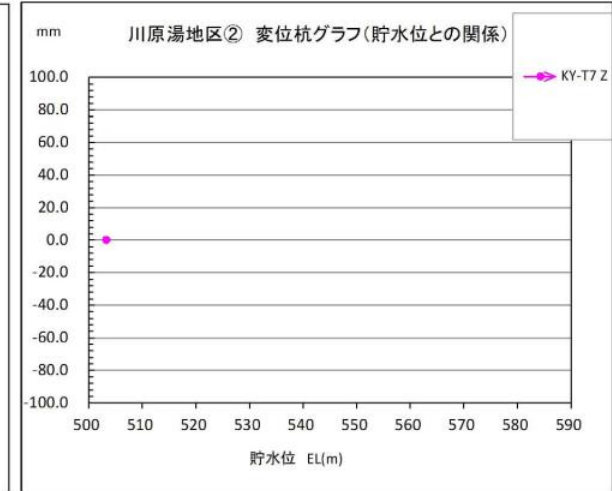
管理基準値超過や、累積的に有意な変位は観測されておらず、擁壁は安定している。

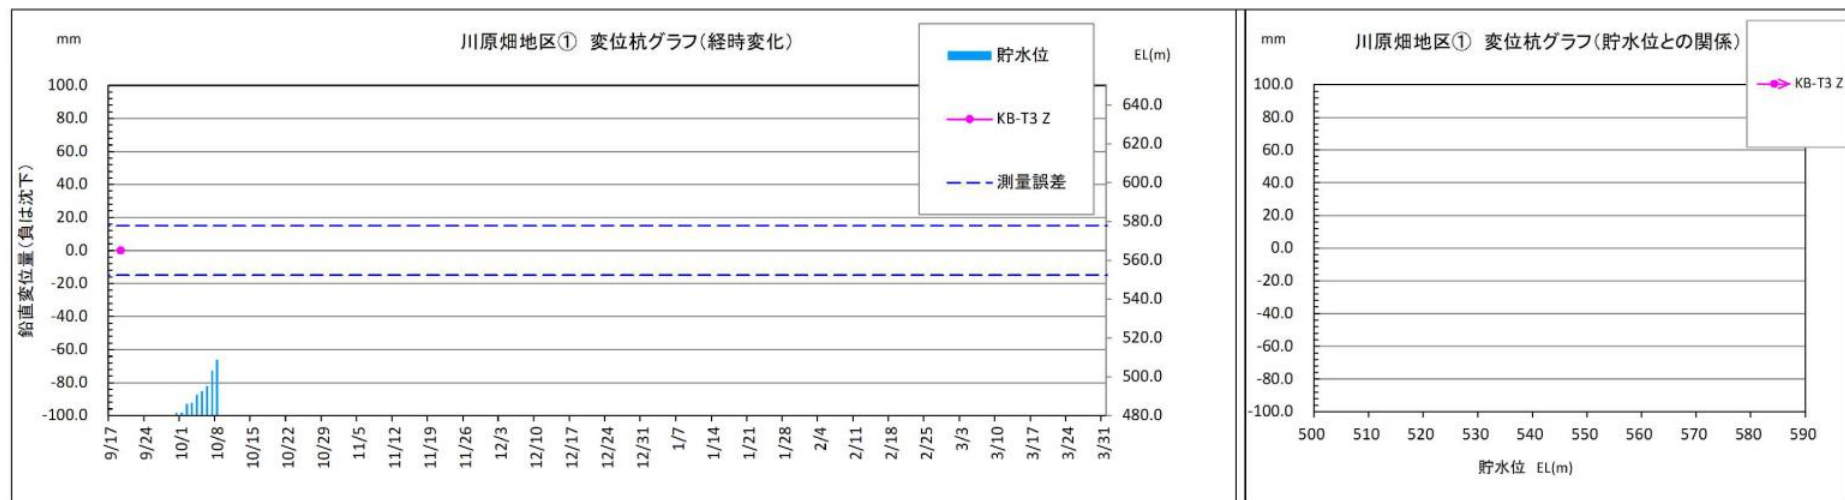
※10/8時点計測無し
管理基準値超過や、累積的に有意な変位は観測されておらず、擁壁は安定している。

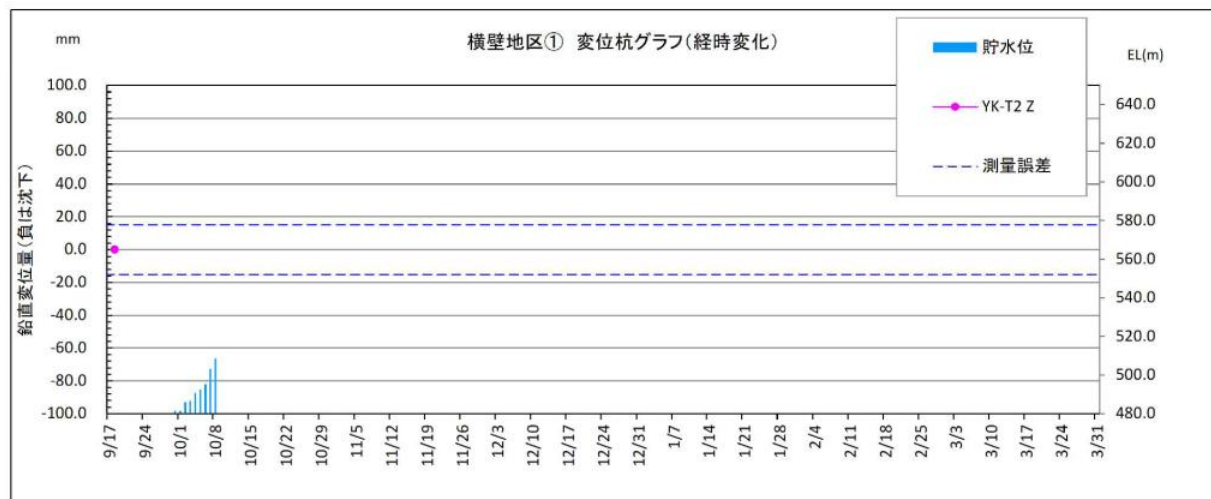
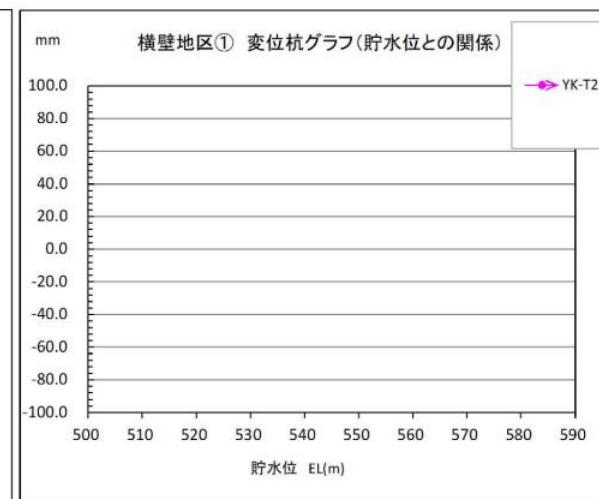
※10/8時点計測無し
管理基準値超過や、累積的に有意な変位は観測されておらず、擁壁は安定している。

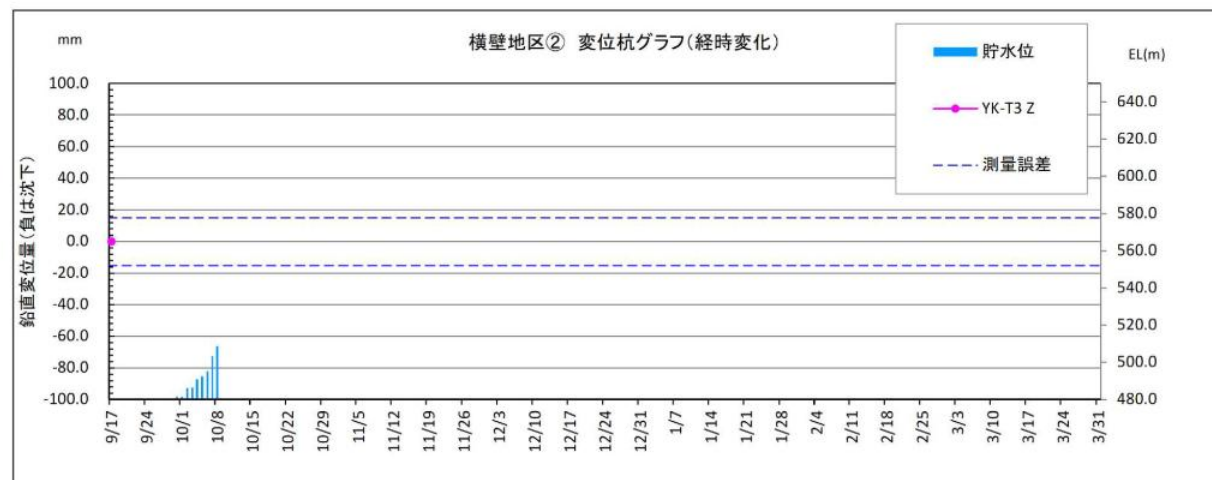
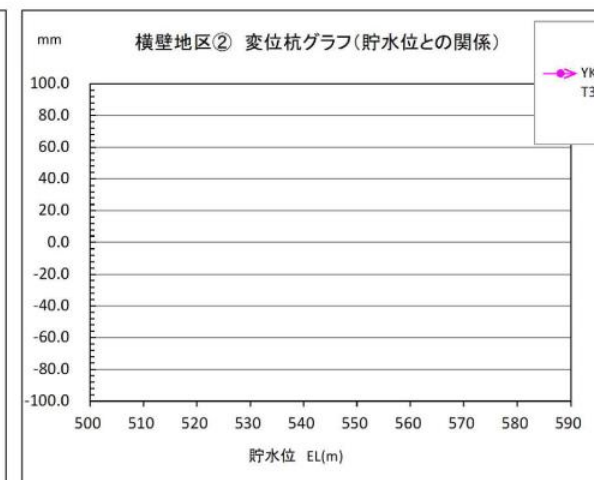
※10/8時点計測無し
管理基準値超過や、累積的に有意な変位は観測されておらず、擁壁は安定している。

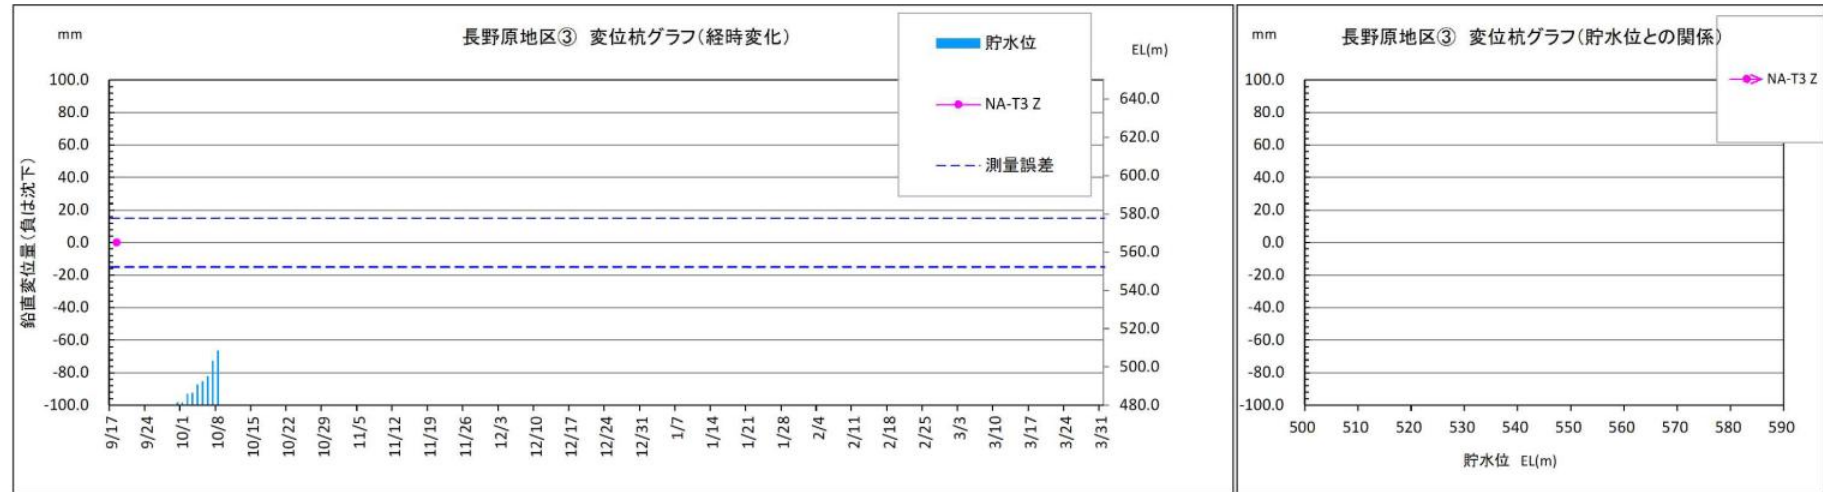
※10/8時点計測無し
管理基準値超過や、累積的に有意な変位は観測されておらず、擁壁は安定している。

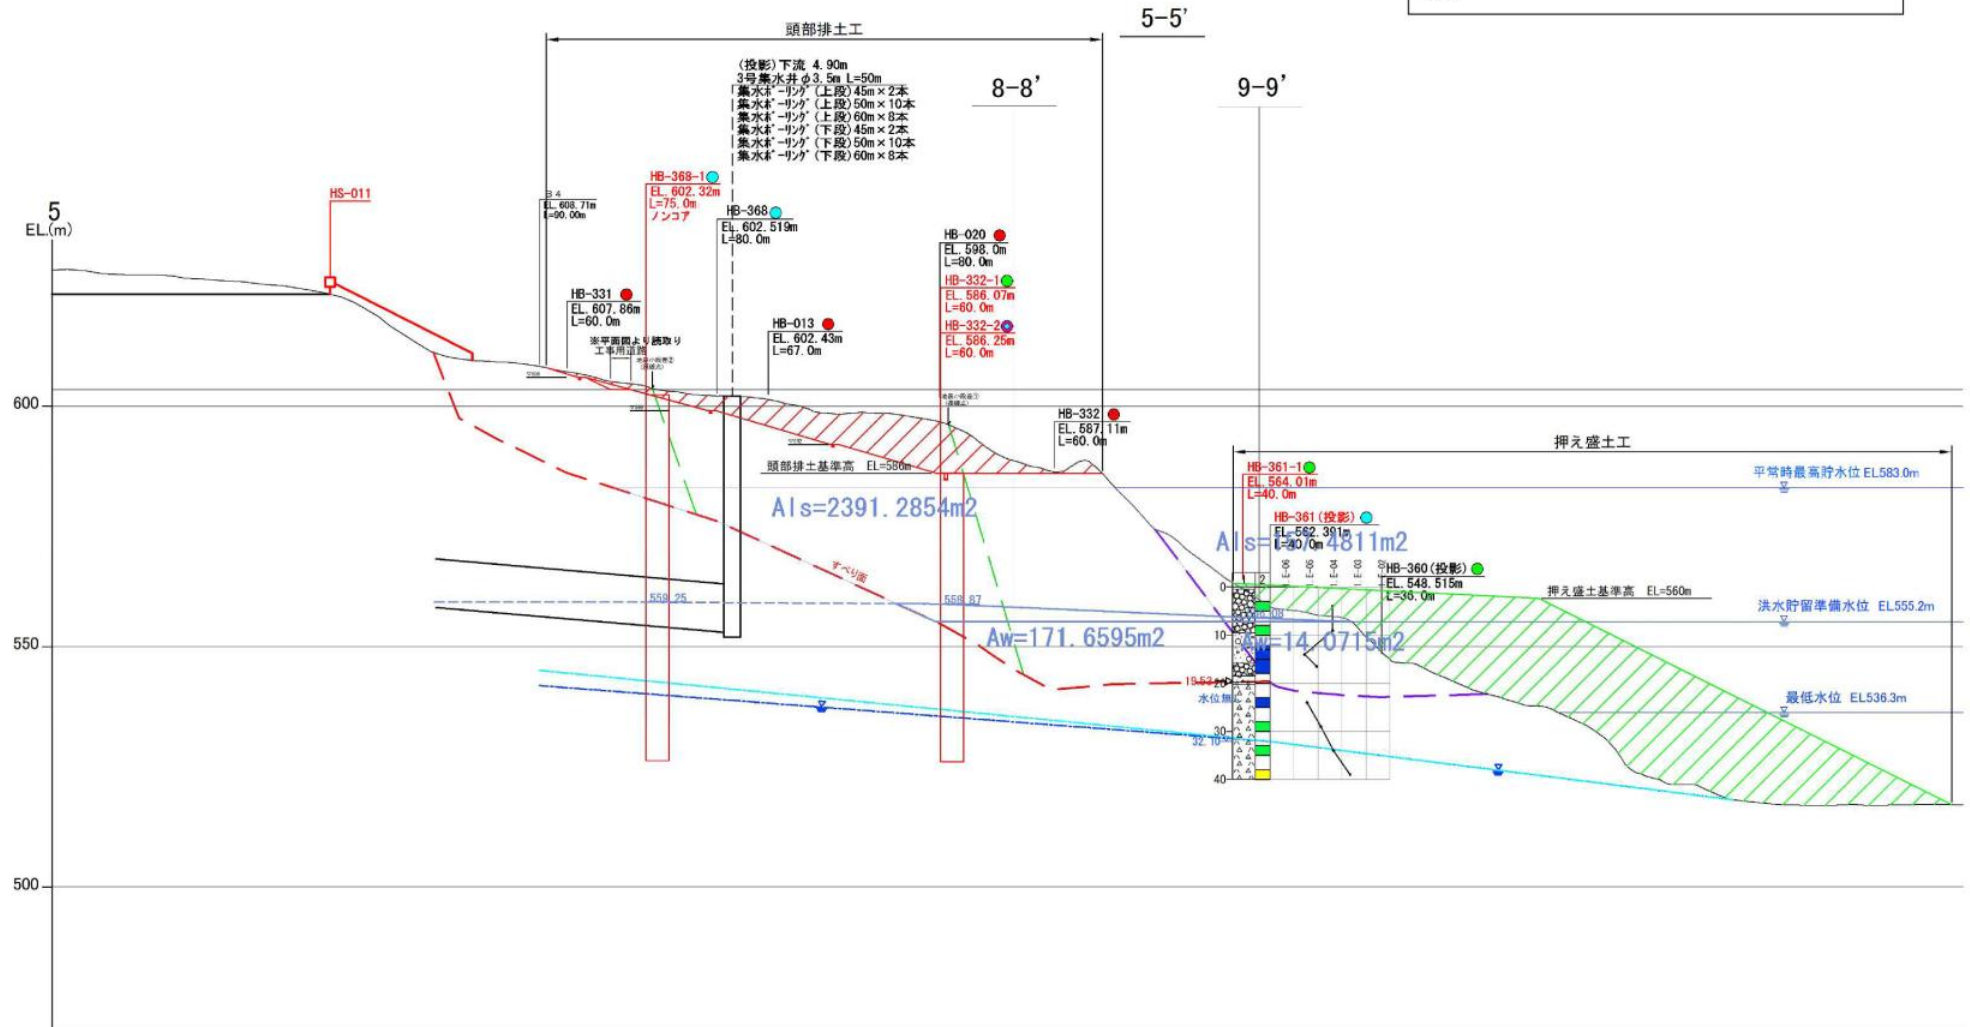
図 6.6.42 勝沼地区 5-5' 測線 残留間隙水圧の発生状況

残留間隙水圧の発生状況
すべり面勾配が緩い末端部で地下水の残留が認められる

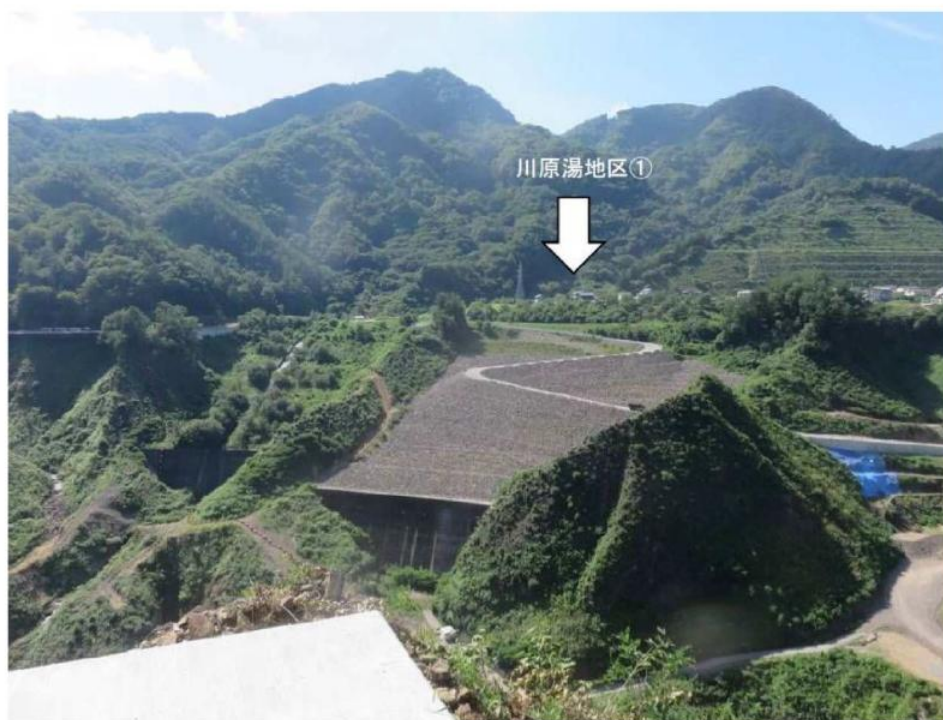
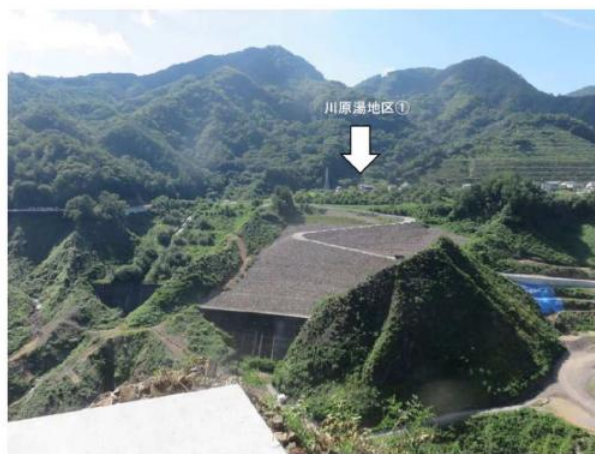
川原湯地区①全景

- ・保全対象(宅地部)に最も近い盛土法肩部測点での計測結果は、管理基準値より十分小さい値で推移していた。
- ・KY-T5 測点で、測量誤差を超える鉛直変位量が観測されたが、計測頻度を増やして経過観察を実施した結果、鉛直変位量の急激な変化や、累積値に有意な変位は認められなかった。また、孔内傾斜計も有意な変動は認められず、盛土天端の測点においても管理基準値より十分小さい値で推移した。
- ・現地踏査の結果においても、盛土天端、盛土法面、工事用道路等構造物にひび割れ、クラック等の変状は認められなかった。
- ・試験湛水中の代替地地区及び構造物の安定を確認することができた。

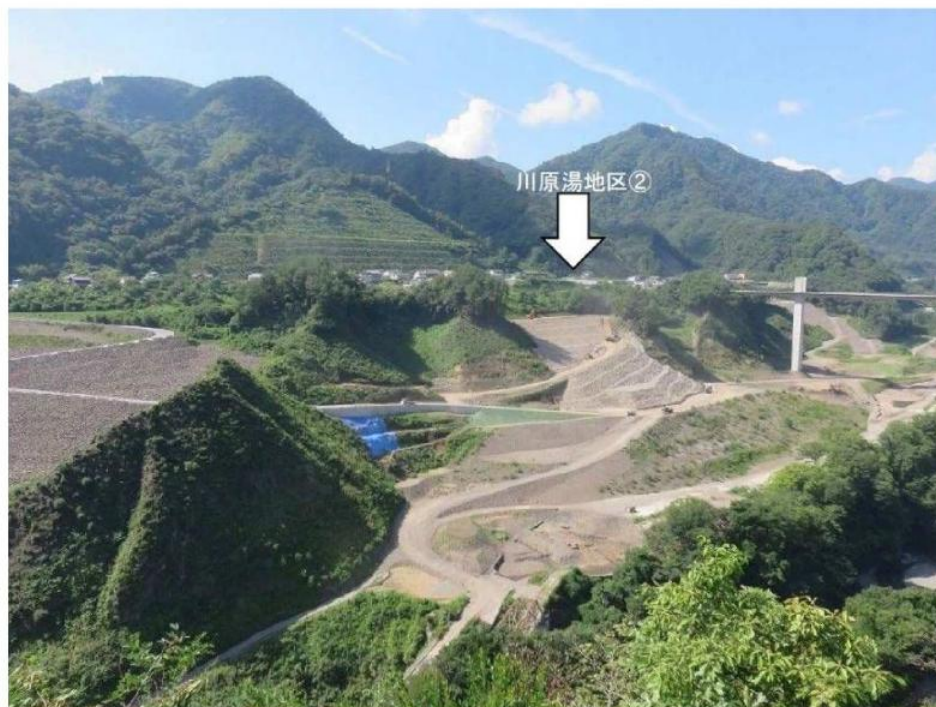
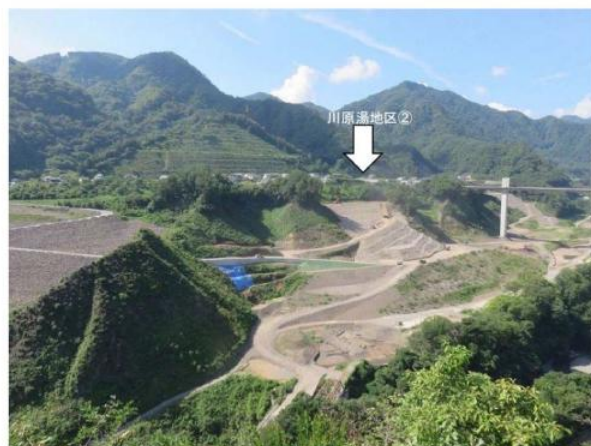
写真 6.9.2 川原湯地区② 全景

- ・保全対象(宅地部)に近い盛土法肩部及びL型擁壁天端部の測点での計測結果は、管理基準値より十分小さい値で推移していた。
- ・現地踏査の結果においても、盛土天端、盛土法面、擁壁等構造物にひび割れ、クラック等の変状は認められなかった。
- ・試験湛水中の代替地地区及び構造物の安定を確認することができた。

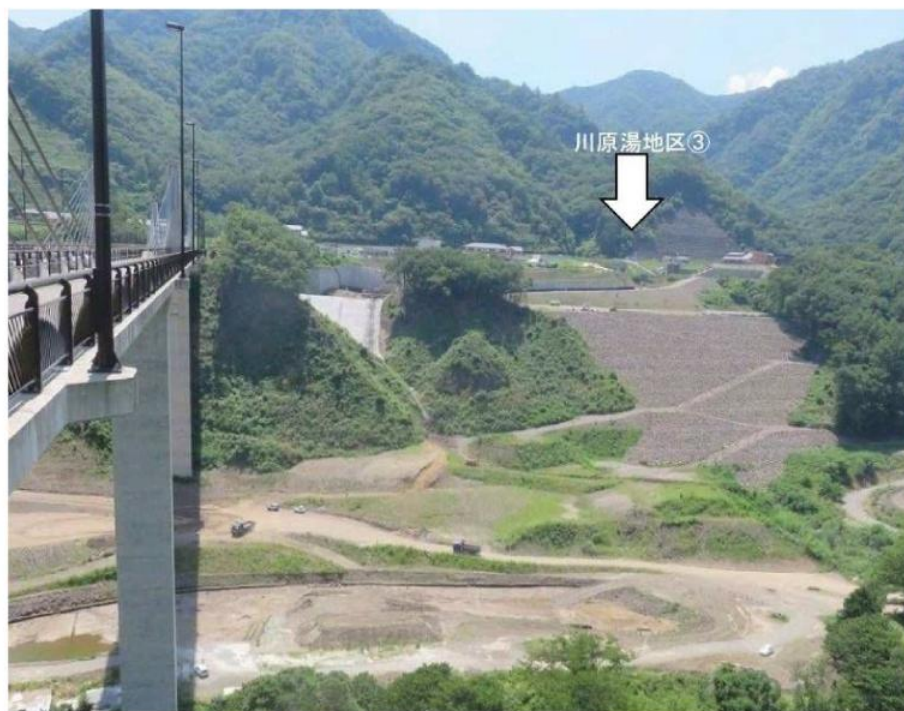
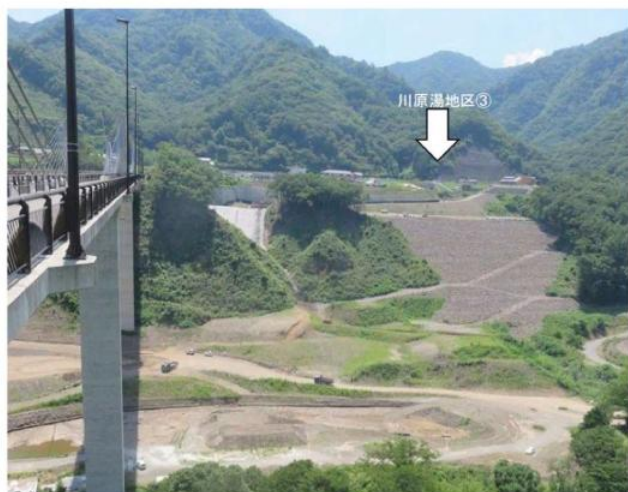
写真 6.9.3 川原湯地区③ 全景

- ・保全対象(宅地部)に最も近い盛土法肩部測点での計測結果は、管理基準値より十分小さい値で推移していた。
- ・KY-T13 測点で、測量誤差を超える鉛直変位量が観測されたが、計測頻度を増やして経過観察を実施した結果、鉛直変位量の急激な変化や、累積値に有意な変位は認められなかった。また、孔内傾斜計も有意な変動は認められず、盛土天端の測点においても管理基準値より十分小さい値で推移した。
- ・現地踏査の結果においても、盛土天端、盛土法面、工事用道路等構造物にひび割れ、クラック等の変状は認められなかった。
- ・試験湛水中の代替地地区及び構造物の安定を確認することができた。

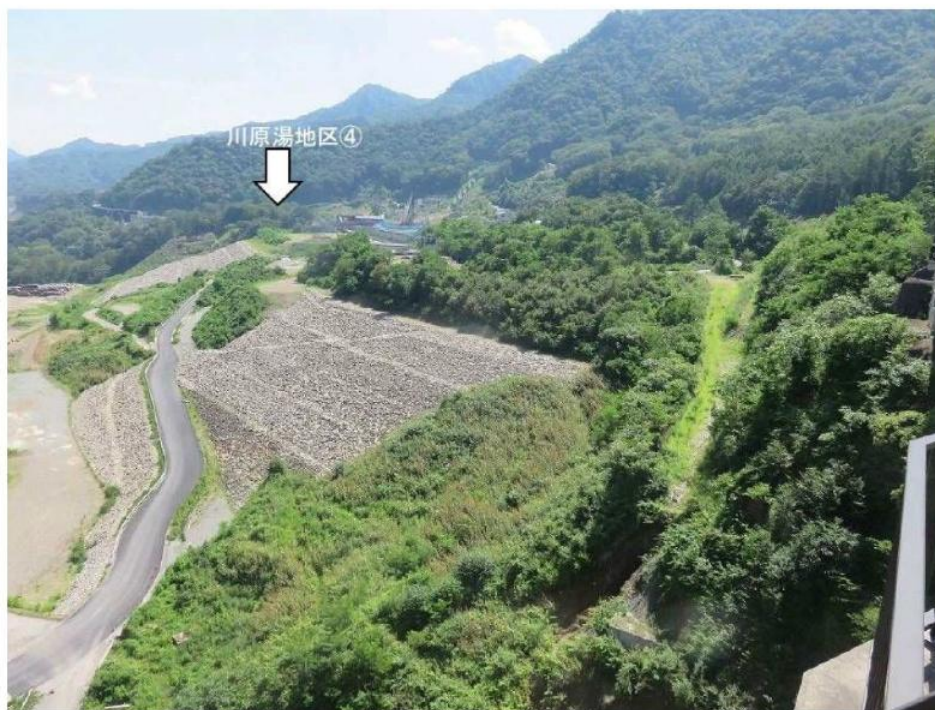
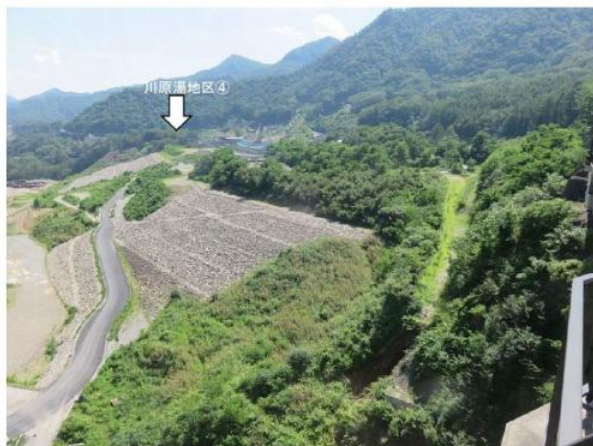
写真 6.9.4 川原湯地区④ 全景

- ・盛土法肩部の測点での計測結果は、管理基準値より十分小さい値で推移していた。
- ・現地踏査の結果においても、盛土天端、盛土法面、道路構造物にひび割れ、クラック等の変状は認められなかった。
- ・試験湛水中の貯水池斜面及び構造物の安定を確認することができた。

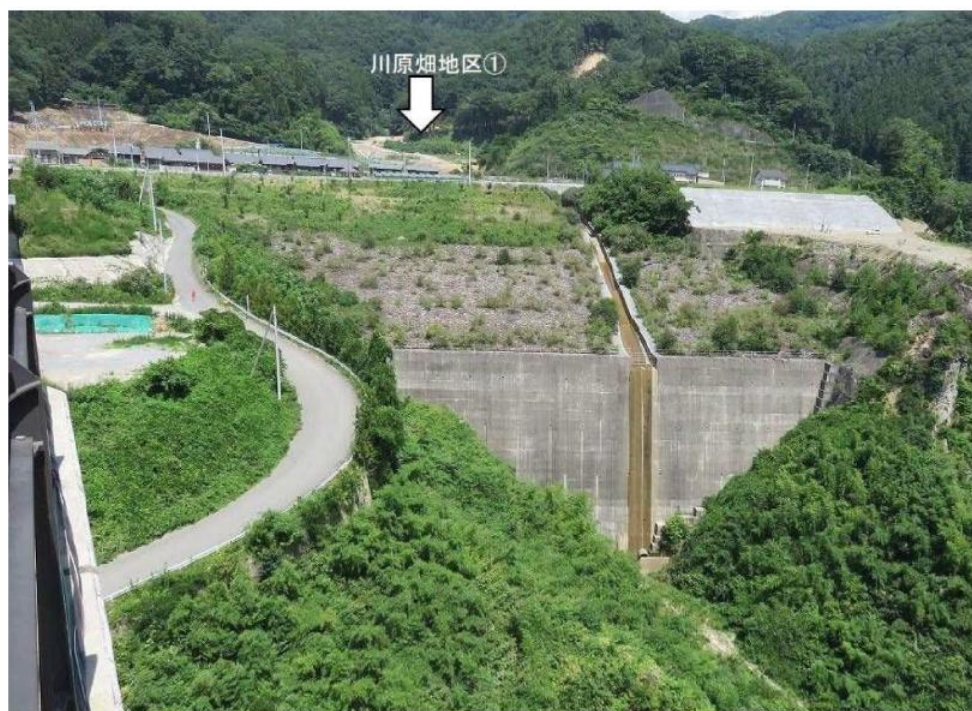
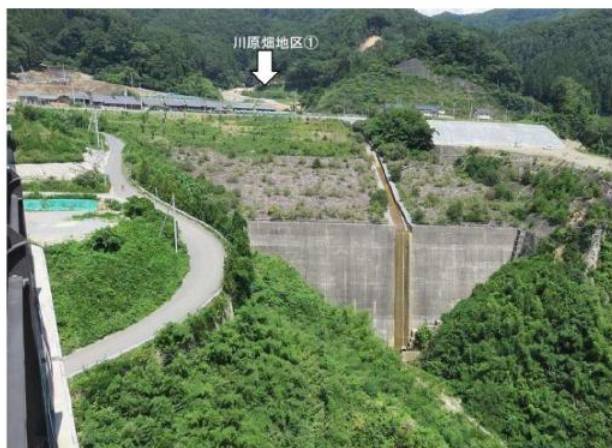
川原畑地区①全景

- ・保全対象(宅地部)に近い盛土法肩部の測点での計測結果は、管理基準値より十分小さい値で推移していた。その他の計測結果についても管理基準値を超える変位は計測されなかった。
- ・現地踏査の結果においても、盛土天端、盛土法面、擁壁等構造物にひび割れ、クラック等の変状は認められなかった。
- ・試験湛水中の貯水池斜面及び構造物の安定を確認することができた。

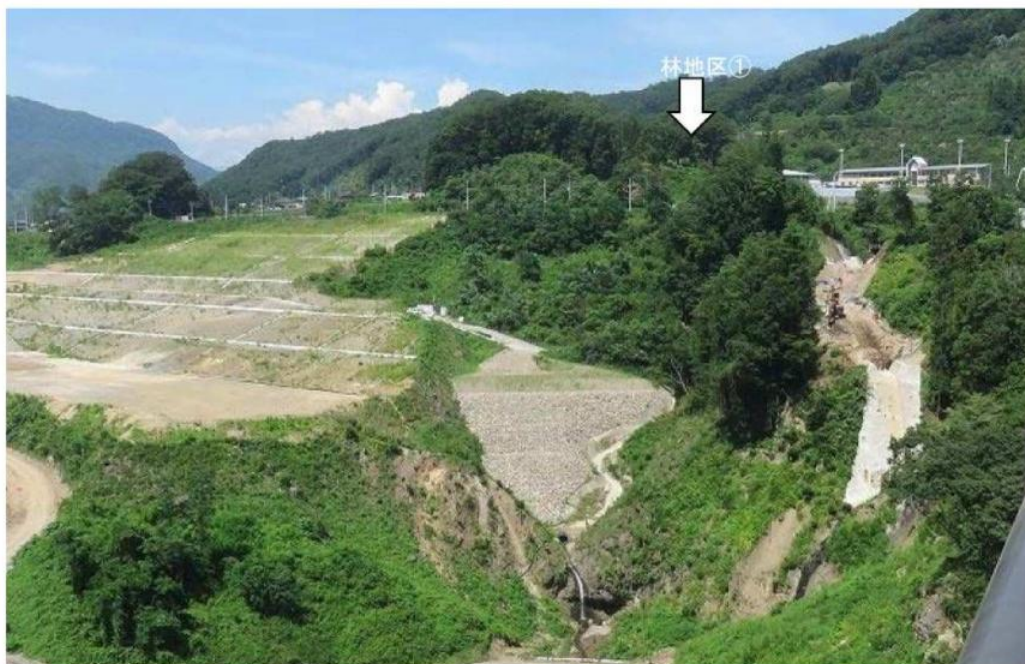
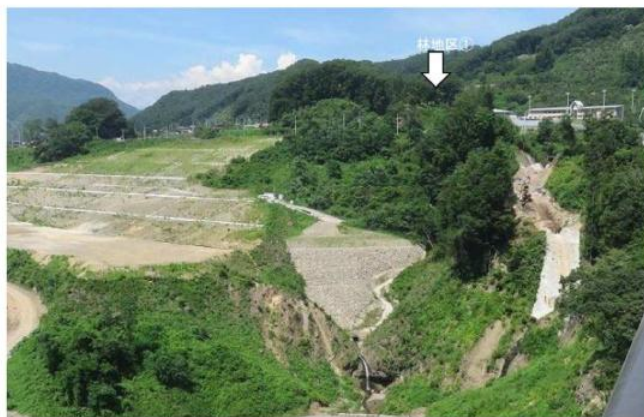
写真 6.9.6 林地区① 全景

- ・保全対象(宅地部)に近い盛土法肩部の測点での計測結果は、管理基準値より十分小さい値で推移していた。その他の計測点においても、管理基準値を超える変位は計測されなかった。
- ・現地踏査の結果においても、盛土天端、盛土法面、道路等構造物にひび割れ、クラック等の変状は認められなかった。
- ・試験湛水中の貯水池斜面及び構造物の安定を確認することができた。

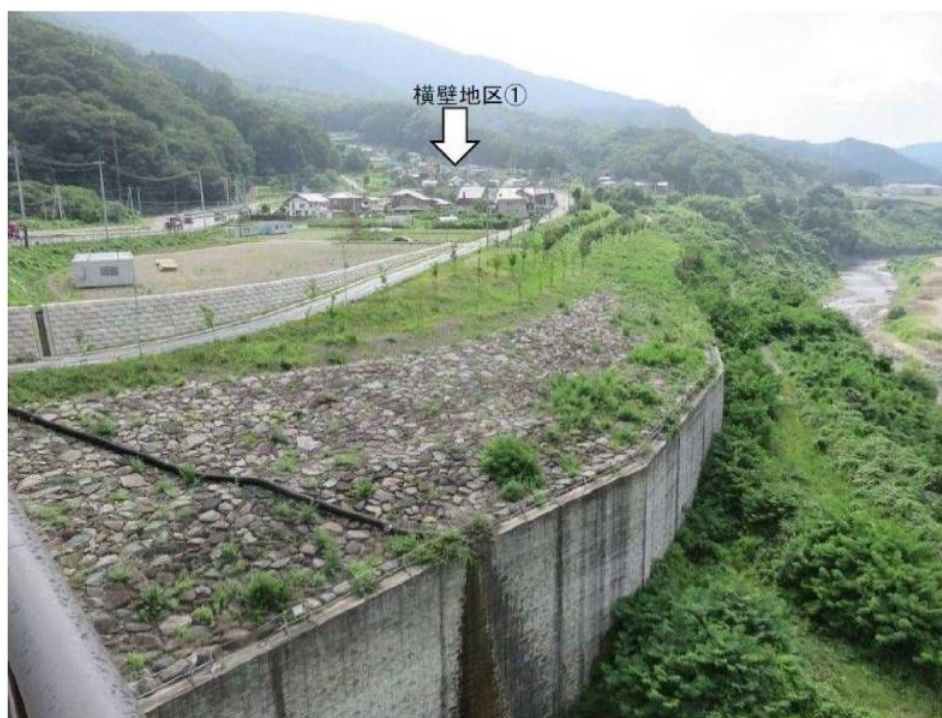
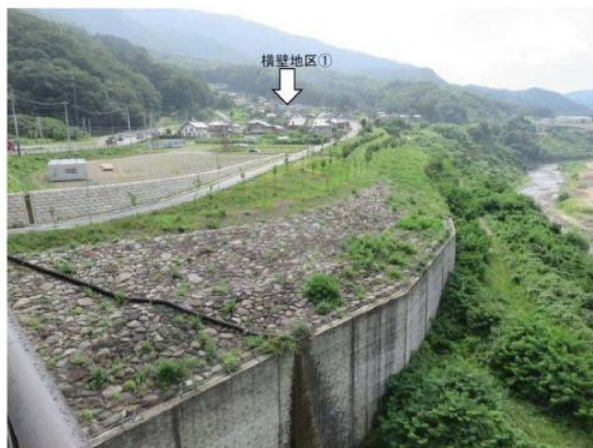
横壁地区①全景

- ・保全対象(宅地部)に近い盛土法肩部での計測結果は、管理基準値より十分小さい値で推移していた。その他の計測結果についても管理基準値を超える変位は計測されなかった。
- ・現地踏査の結果においても、盛土天端、盛土法面、擁壁等構造物にひび割れ、クラック等の変状は認められなかった。
- ・試験湛水中の代替地地区及び構造物の安定を確認することができた。

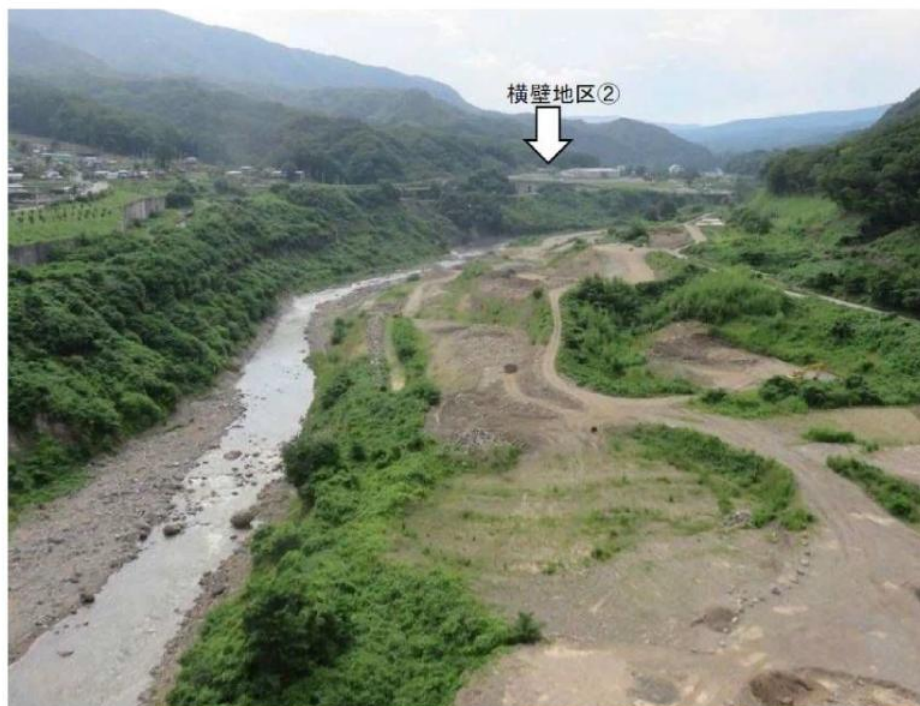
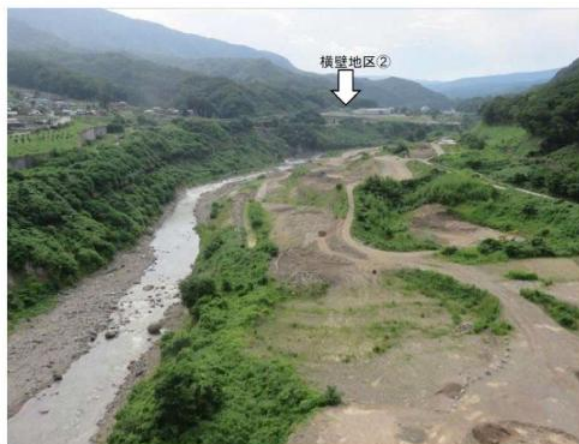
横壁地区②全景

- ・擁壁天端部での計測結果は、管理基準値を超える変位は計測されなかった。盛土天端部の計測結果についても管理基準値を超える変位は計測されなかった。
- ・現地踏査の結果においても、盛土天端、盛土法面、擁壁等構造物にひび割れ、クラック等の変状は認められなかった。
- ・試験湛水中の代替地地区及び構造物の安定を確認することができた。

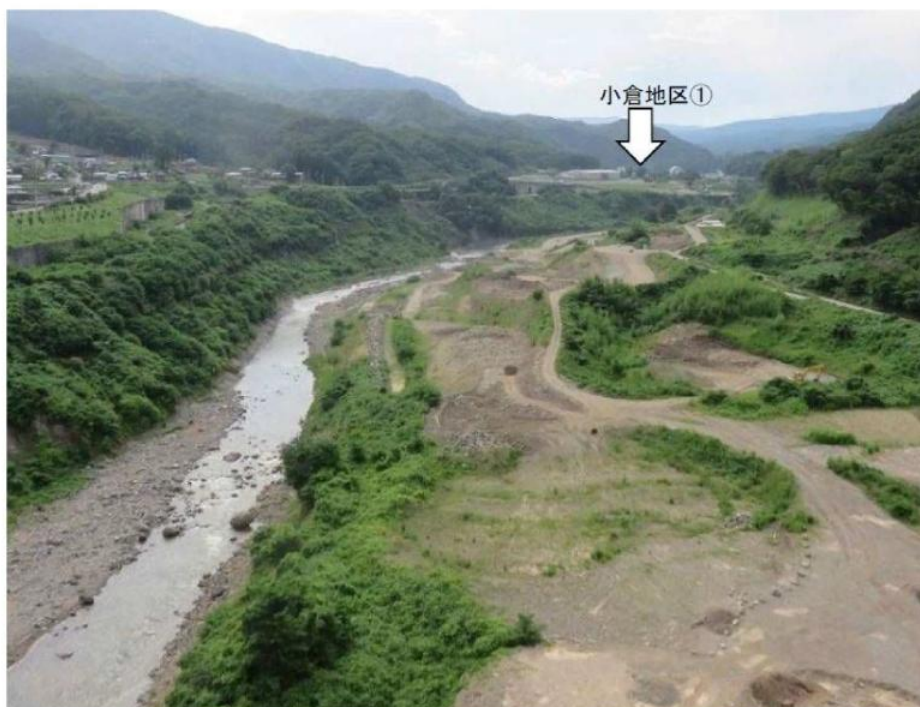
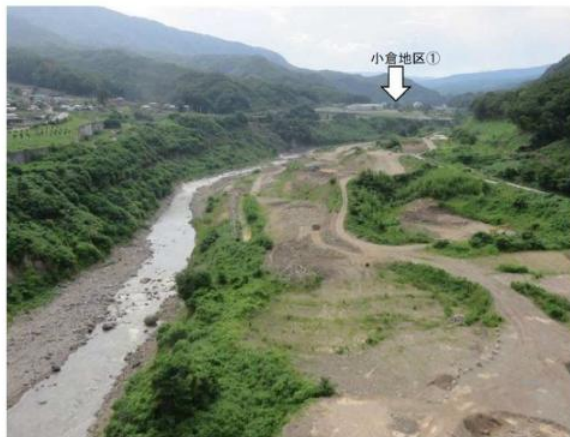
小倉地区①全景

- ・ 保全対象(宅地部)に最も近い盛土法肩部測点での計測結果は、管理基準値より十分小さい値で推移していた。
- ・ 0G-T2、0G-T3 測点で、測量誤差を超える鉛直変位量が観測されたが、計測頻度を増やして経過観察を実施した結果、鉛直変位量の急激な変化や、累積値に有意な変位は認められなかった。また、盛土天端の測点においても管理基準値より十分小さい値で推移した。
- ・ 現地踏査の結果においても、盛土天端、盛土法面、擁壁等構造物にひび割れ、クラック等の変状は認められなかった。
- ・ 試験湛水中の代替地区及び構造物の安定を確認することができた。

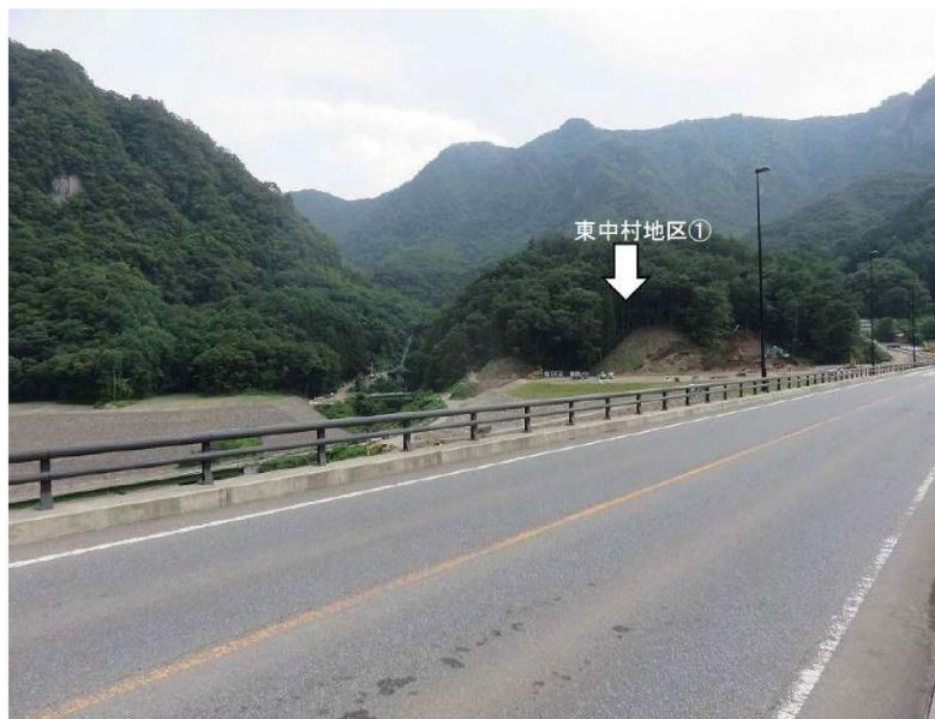
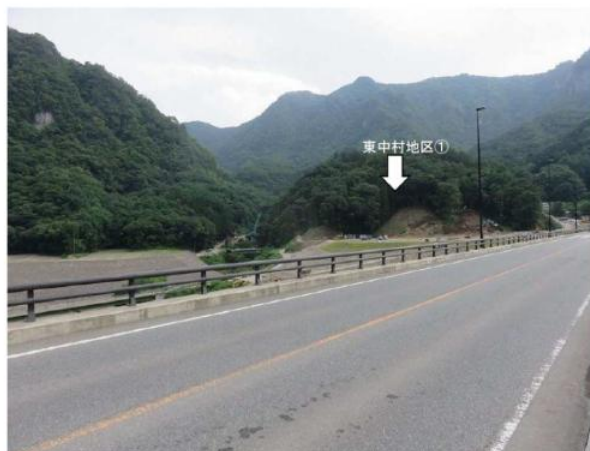
東中村地区①全景

- ・ 保全対象(宅地部)に最も近い盛土法肩部測点での計測結果は、管理基準値より十分小さい値で推移していた。
- ・ HN-T3 測点で、測量誤差を超える鉛直変位量が観測されたが、計測頻度を増やして経過観察を実施した結果、鉛直変位量の急激な変化や、累積値に有意な変位は認められなかった。
- ・ 現地踏査の結果においても、盛土天端、盛土法面、工事用道路等構造物にひび割れ、クラック等の変状は認められなかった。
- ・ 試験湛水中の代替地地区及び構造物の安定を確認することができた。

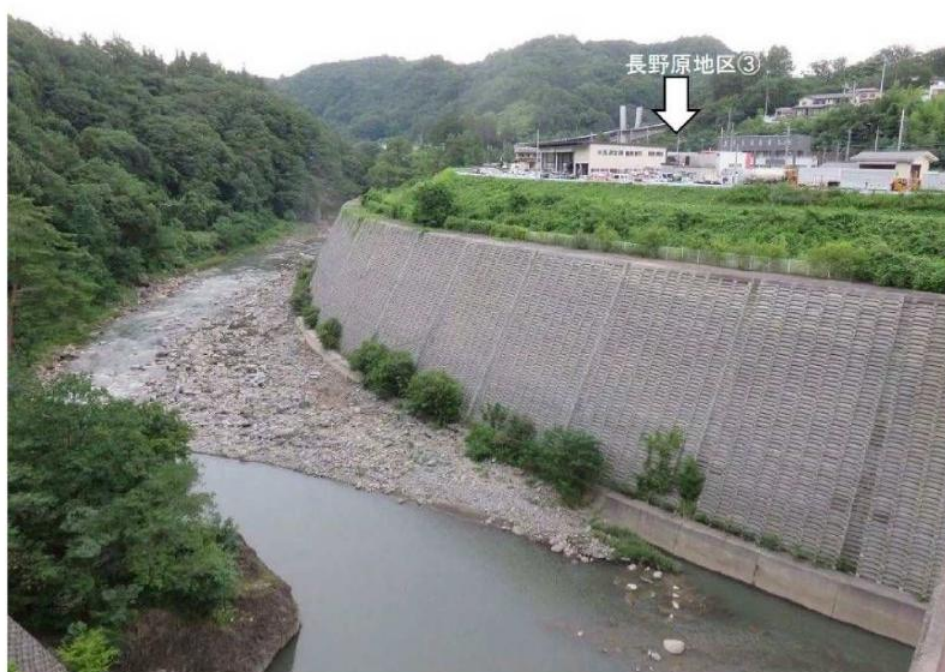
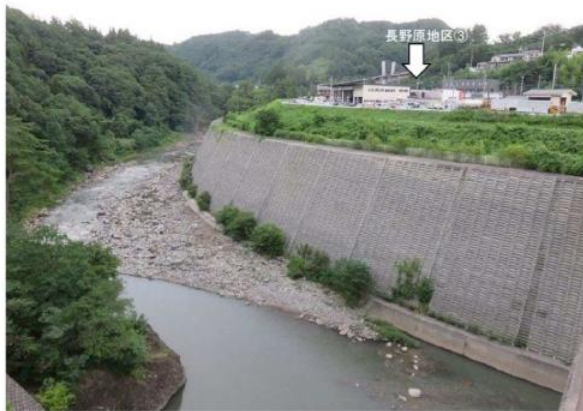
写真 6.9.11 長野原地区③ 全景

- ・保全対象(宅地部)に最も近い盛土法肩部測点での計測結果は、管理基準値より十分小さい値で推移していた。
- ・NA-T2、NA-T3 測点で、測量誤差を超える鉛直変位量が観測されたが、計測頻度を増やして経過観察を実施した結果、鉛直変位量の急激な変化や、累積値に有意な変位は認められなかった。また、盛土天端の測点においても管理基準値より十分小さい値で推移した。
- ・現地踏査の結果においても、盛土天端、盛土法面、擁壁等構造物にひび割れ、クラック等の変状は認められなかった。
- ・試験湛水中の代替地地区及び構造物の安定を確認することができた。
