6. 試験湛水時の斜面監視

6.1 試験湛水時の巡視

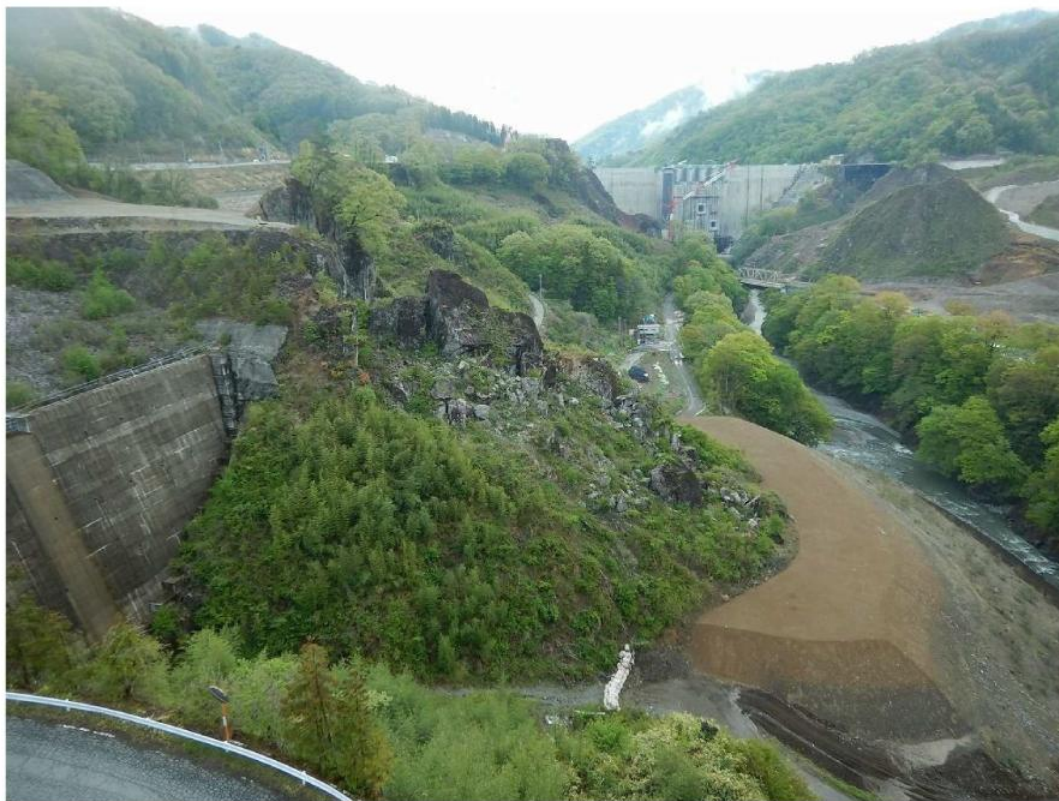
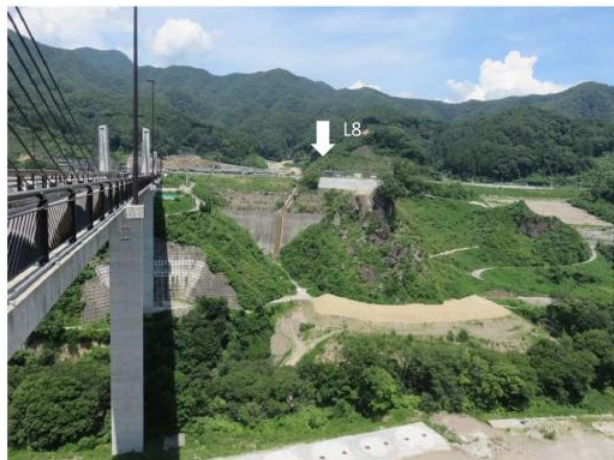
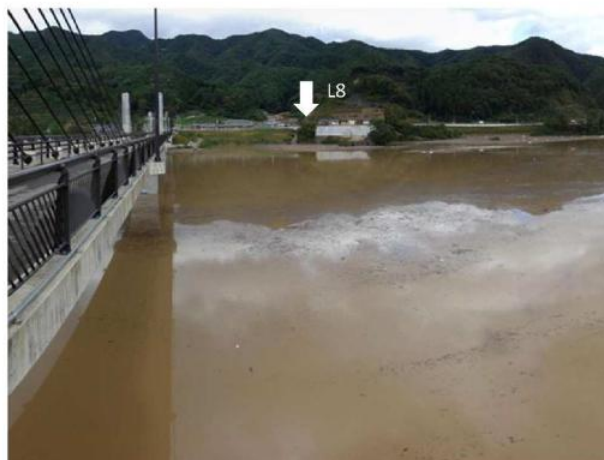
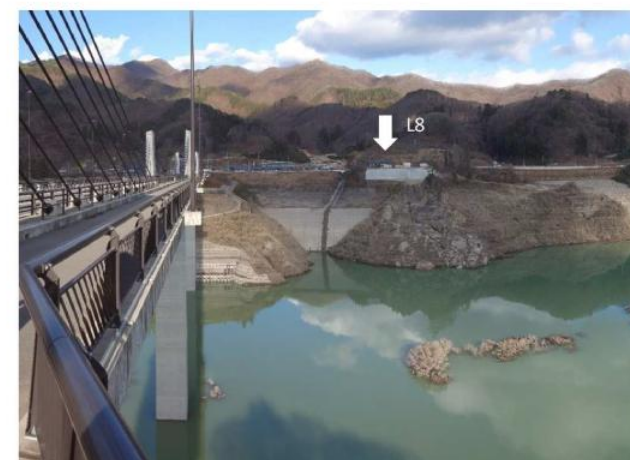
写真 6.4.1 二社平地区 全景

- ・試験湛水中に実施した巡視及び計測の結果、想定された地すべり等の変動は確認されなかった。
- ・計器観測の結果、計器補修後（10/11以降）は、管理基準値超過や、変位の累積は観測されておらず、地すべり等の変動は確認されなかった。
- ・現地踏査の結果、想定された地すべり等の変動を示すような変状は認められなかった。
- ・試験湛水の結果、湛水による貯水池斜面の安全性を確認することができた。

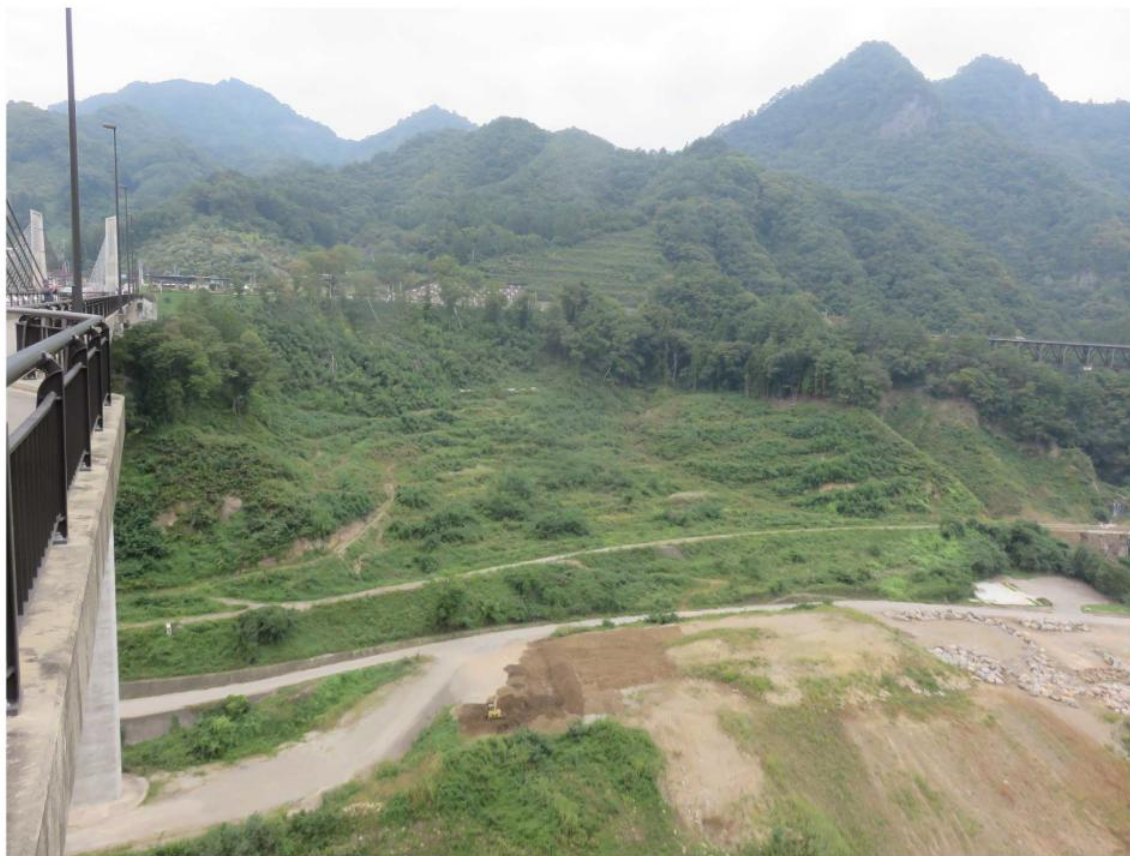
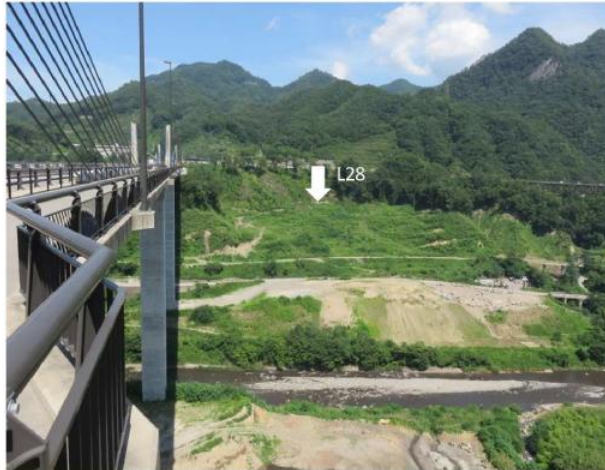
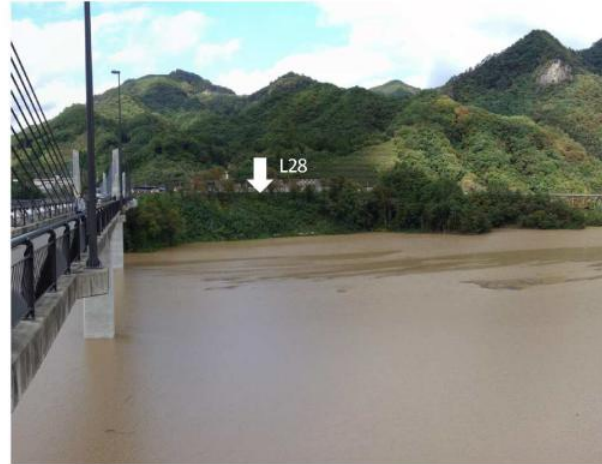
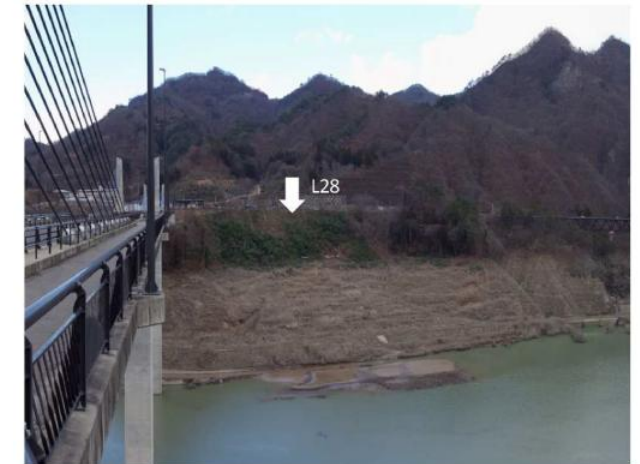
写真 6.4.2 久森沢地区 全景

- ・試験湛水中に実施した巡視及び計測の結果、想定された地すべり等の変動は確認されなかった。
- ・計器観測の結果、管理基準値超過や、変位の累積は観測されておらず、地すべり等の変動は確認されなかった。
- ・現地踏査の結果、想定された地すべり等の変動を示すような変状は認められなかった。
- ・試験湛水の結果、湛水による貯水池斜面の安全性を確認することができた。

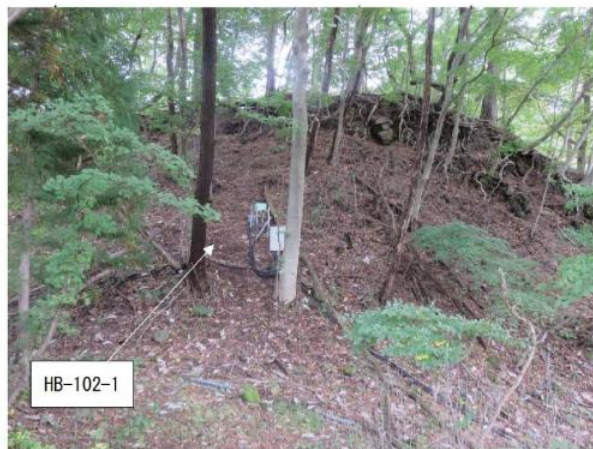
HB-102-1 の近景。ボーリングのすぐ上方の地山に亀裂あり。

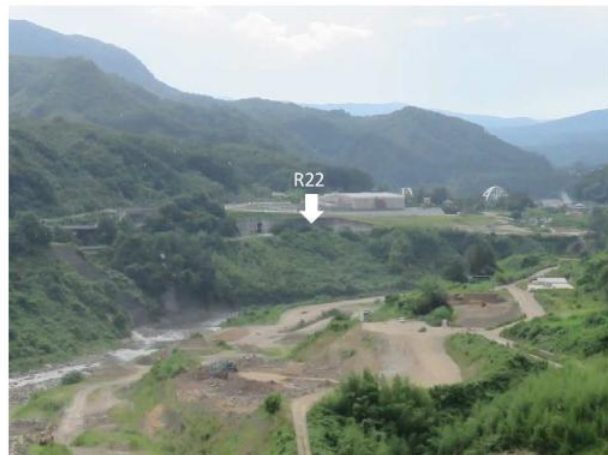
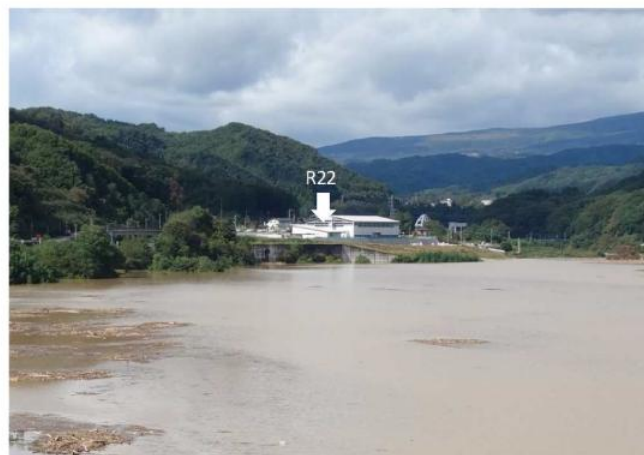
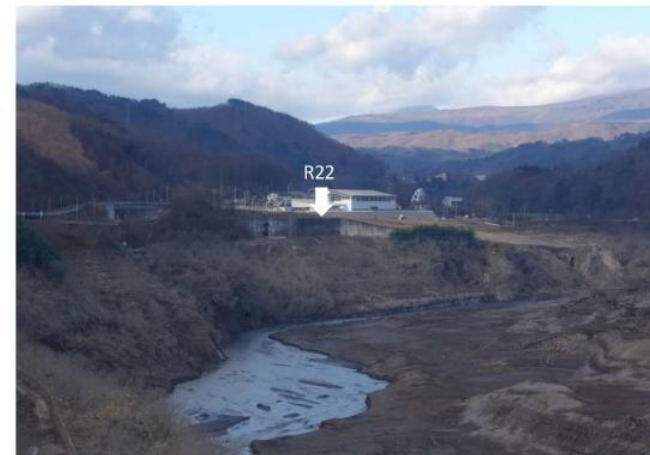
横壁小倉地区全景 試験湛水前(2019/8/7撮影)

- ・試験湛水中に実施した巡視及び計測の結果、一部の計器で変位が確認されたが、想定された地すべり等の変動は確認されなかった。
- ・計器観測の結果、一部の計測器 (YB-238、YB-239) で軽微な変位の累積が認められたが、その後沈静化を確認した。また、管理基準値を超過した計測器はなく、貯水池周辺斜面の安定性に問題がある計測結果は確認されなかった。
- ・YB-238パイプ歪計の深度15.0m、YB-239孔内傾斜計の深度5.5m、15.0mにおいて軽微な変位の累積が認められたが、11月末以降は変位は沈静化している。
- ・現地踏査の結果、想定された地すべり等の変動を示すような変状は認められなかった。
- ・試験湛水の結果、湛水による貯水池斜面の安全性を確認することができた。

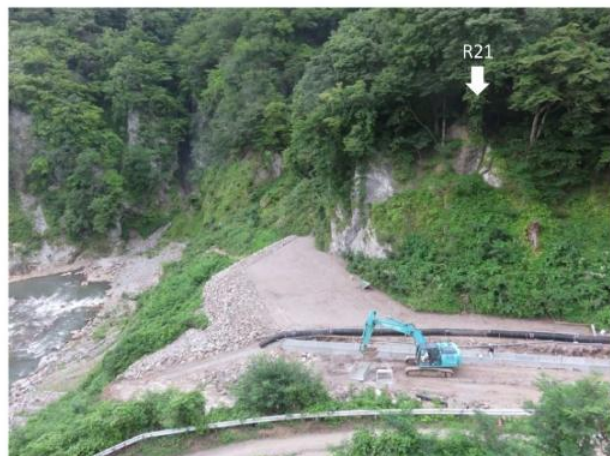
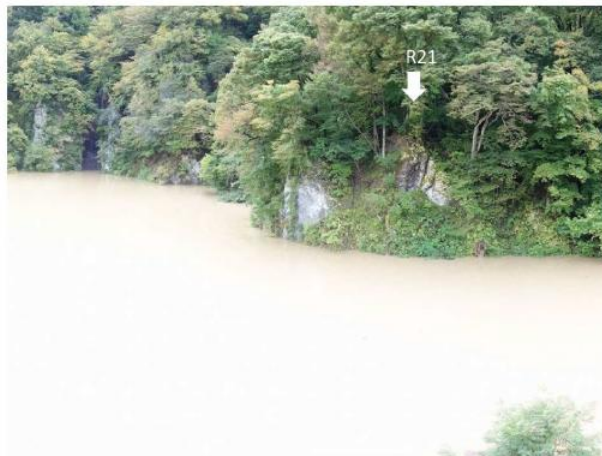
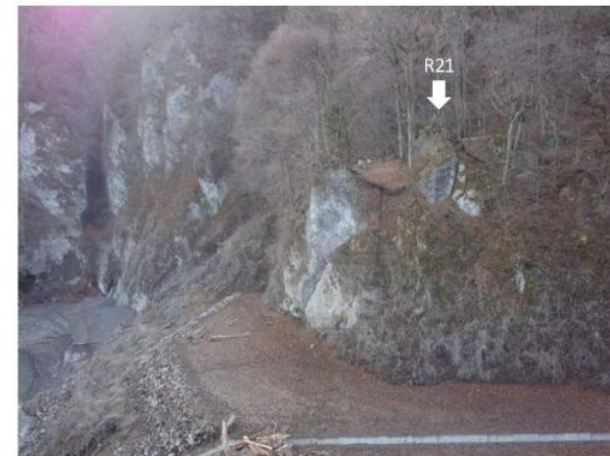
久々戸地区全景 試験湛水前(2019/8/7撮影)

- ・試験湛水中に実施した巡視及び計測の結果、想定された地すべり等の変動は確認されなかった。
- ・計器観測の結果、管理基準値超過や、変位の累積は観測されておらず、地すべり等の変動は確認されなかった。
- ・現地踏査の結果、想定された地すべり等の変動を示すような変状は認められなかった。
- ・試験湛水の結果、湛水による貯水池斜面の安全性を確認することができた。

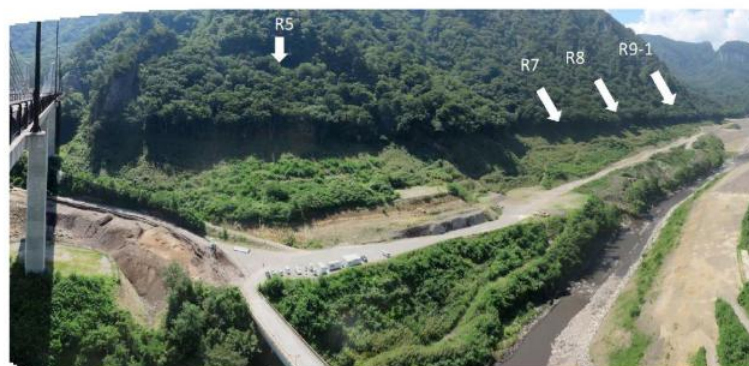
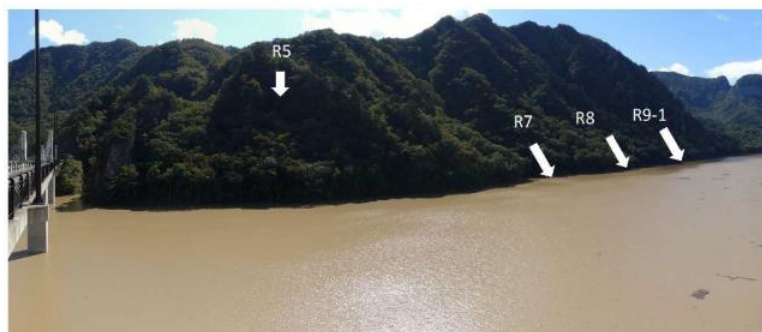
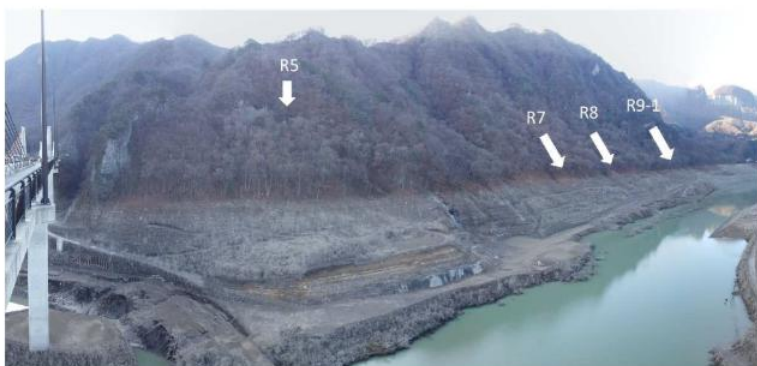
横壁地区(R5)、(R7)全景 試験湛水前(2019/8/7撮影)

- ・試験湛水中に実施した巡視及び計測の結果、想定された地すべり等の変動は確認されなかった。
- ・計器観測の結果、管理基準値超過や、変位の累積は観測されておらず、地すべり等の変動は確認されなかった。
- ・現地踏査の結果、想定された地すべり等の変動を示すような変状は認められなかった。
- ・試験湛水の結果、湛水による貯水池斜面の安全性を確認することができた。

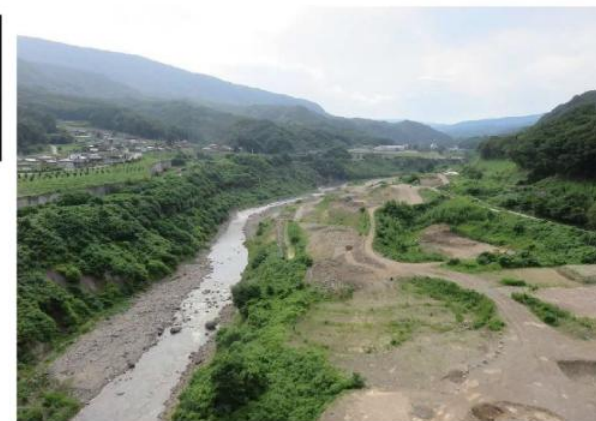
小倉地区①全景

- ・ 保全対象(宅地部)に最も近い盛土法肩部測点での計測結果は、管理基準値より十分小さい値で推移していた。
- ・ ・OG-T2、OG-T3 測点で、測量誤差を超える鉛直変位量が観測されたが、計測頻度を増やして経過観察を実施した結果、鉛直変位量の急激な変化や、累積値に有意な変位は認められなかった。また、盛土天端の測点においても管理基準値より十分小さい値で推移した。
- ・ ・現地踏査の結果においても、盛土天端、盛土法面、擁壁等構造物にひび割れ、クラック等の変状は認められなかった。
- ・ ・試験湛水中の代替地地区及び構造物の安定を確認することができた。

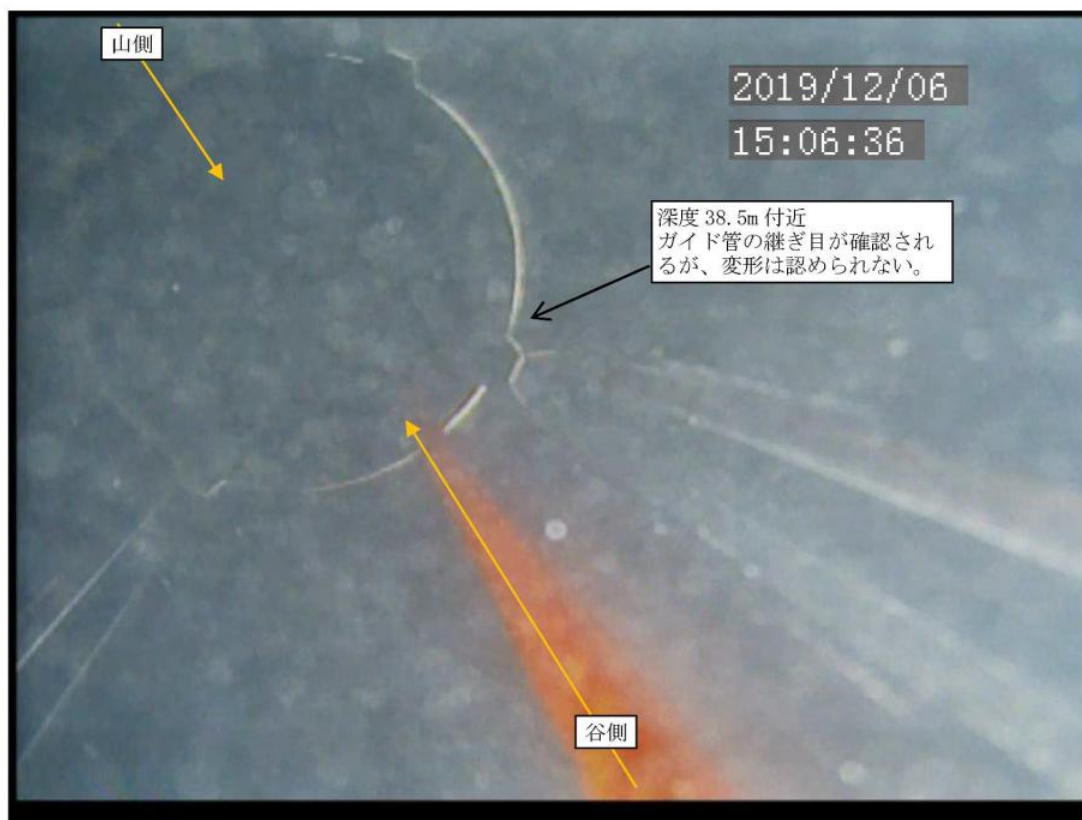
観察は、谷方向が分かるよう孔内に下げ振りを取り付けた紐を垂らし、山谷方向を確認しながら孔内状況の観察を行った。図 6.7.5 に深度 38.5m 付近の孔内画像を示す。

観察の結果、孔内傾斜計に変位を確認している深度 38.5m 付近には、カメラによる目視点検では、ガイド管の変形は確認されなかった。ただし、当深度にガイド管の継ぎ目が位置していることが確認された。また、以深の深度 38.5m～40m 付近、以浅の深度 0m～38.5m にもガイド管に変形等の異常は確認されなかった。ガイド管には大きなねじれも認められなかった。

図 6.7.5 HB-291-1 深度 38.5m の孔内画像（水中の浮遊物が映る）

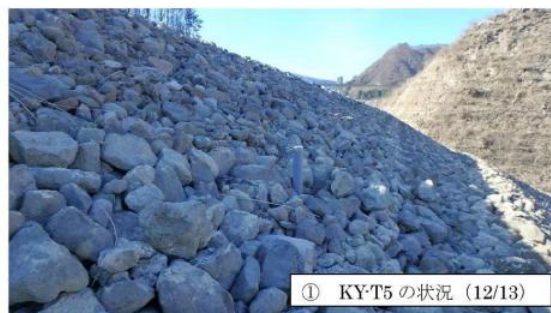
① KY-T5 の状況 (12/13)

- ・ 保全対象(宅地部)に最も近い盛土法肩部測点での計測結果は、管理基準値より十分小さい値で推移していた。
- ・ KY-T5 測点で、測量誤差を超える鉛直変位量が観測されたが、計測頻度を増やして経過観察を実施した結果、鉛直変位量の急激な変化や、累積値に有意な変位は認められなかった。また、孔内傾斜計も有意な変動は認められず、盛土天端の測点においても管理基準値より十分小さい値で推移した。
- ・ 現地踏査の結果においても、盛土天端、盛土法面、工事用道路等構造物にひび割れ、クラック等の変状は認められなかった。
- ・ 試験湛水中の代替地地区及び構造物の安定を確認することができた。

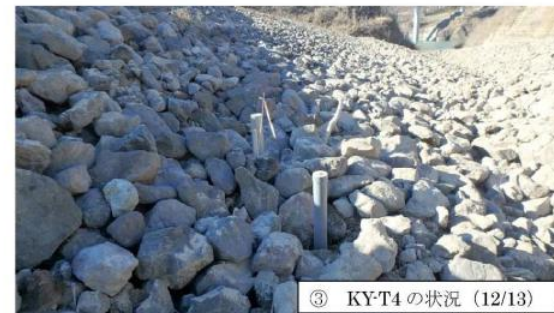
③ KY-T4 の状況 (12/13)

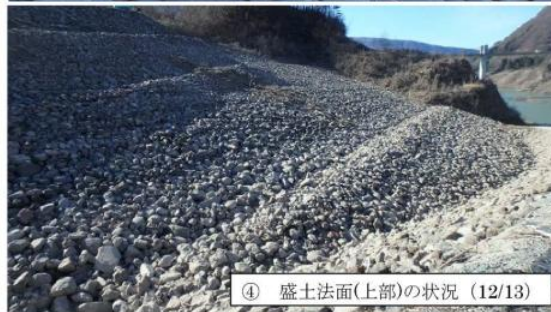
④ 盛土法面(上部)の状況 (12/13)

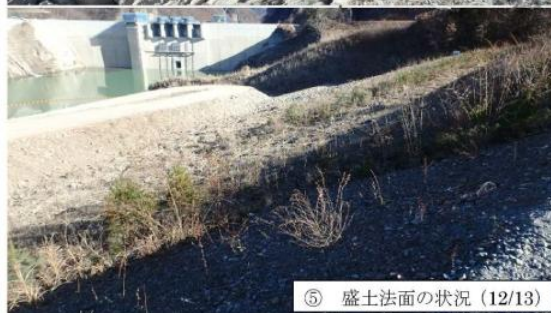
⑤ 盛土法面の状況 (12/13)

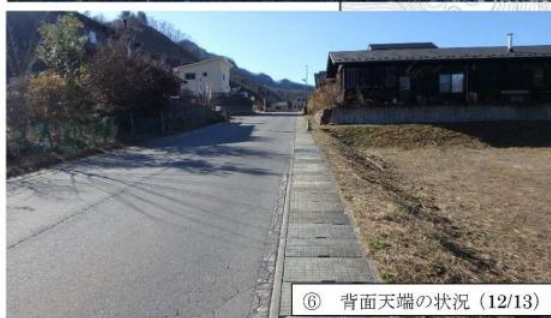
⑥ 背面天端の状況 (12/13)

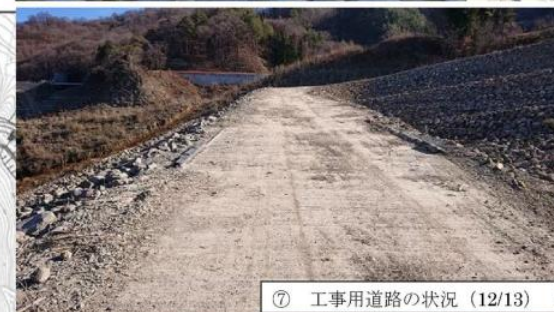
⑦ 工事用道路の状況 (12/13)

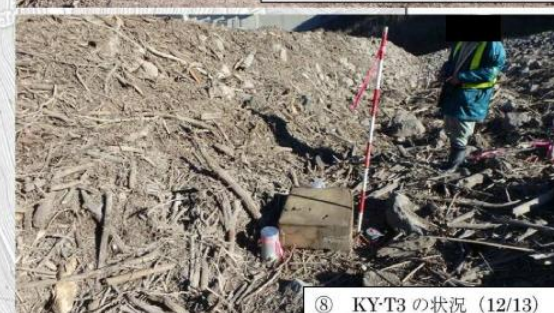
⑧ KY-T3 の状況 (12/13)

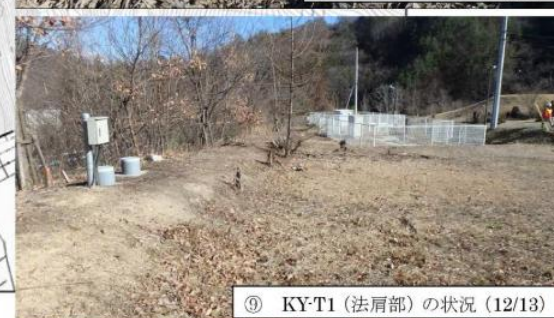
⑨ KY-T1 (法肩部) の状況 (12/13)

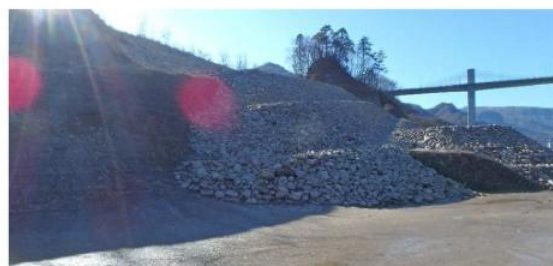
① 盛土法尻部の状況 (12/13)

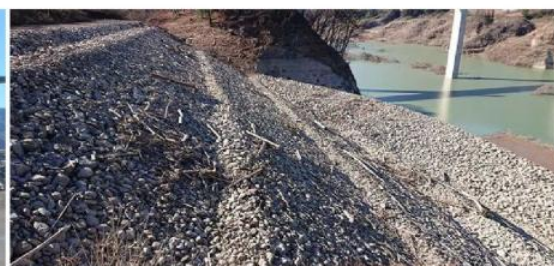
② 捨石工の状況 (12/13)

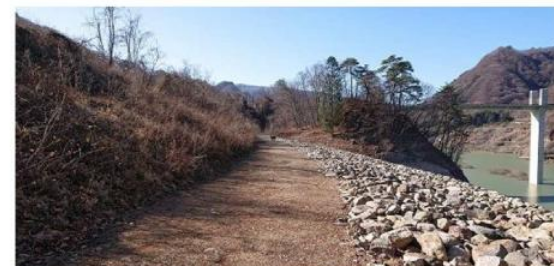
③ 捨石工天端の状況 (12/13)

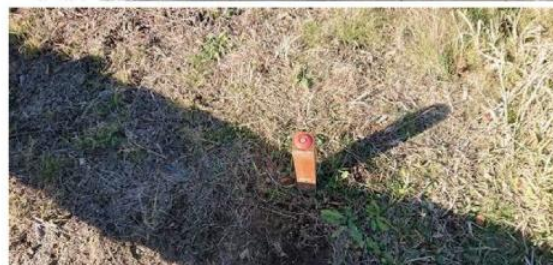
④ KY-T8の状況 (12/13)

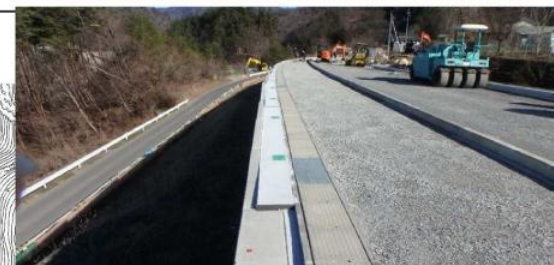
⑦ KY-T7の状況 (12/13)

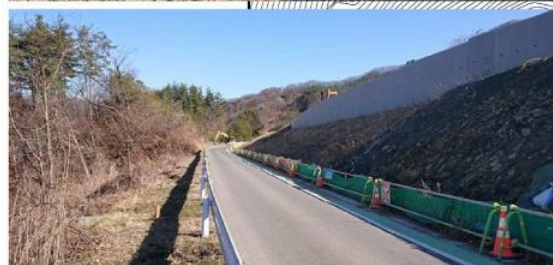
⑤ 盛土法肩の状況 (12/13)

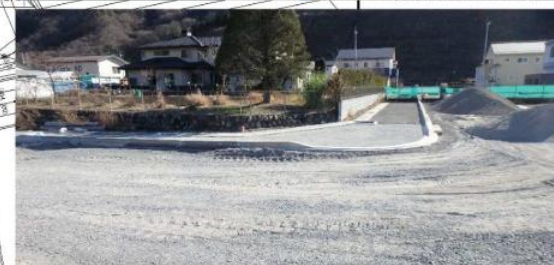
⑧ 擁壁背面天端の状況 (12/13)

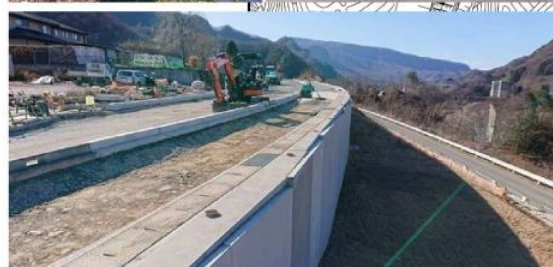
⑥ L型擁壁天端の状況 (12/13)

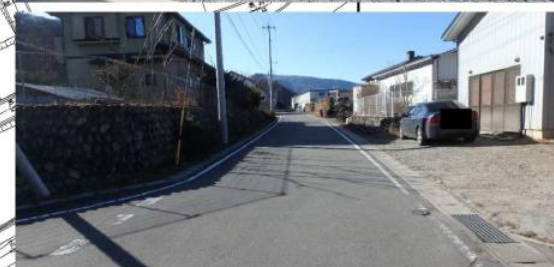
⑨ 背面天端の状況 (12/13)

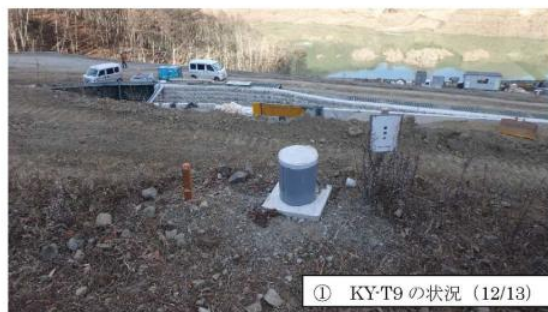
① KY-T9 の状況 (12/13)

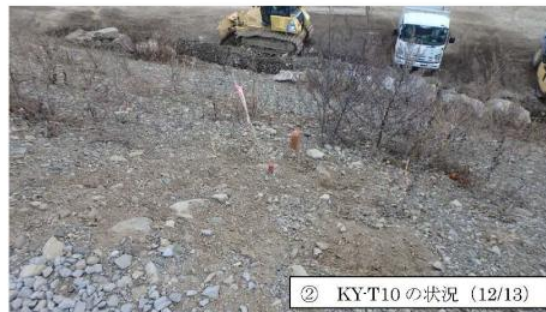
② KY-T10 の状況 (12/13)

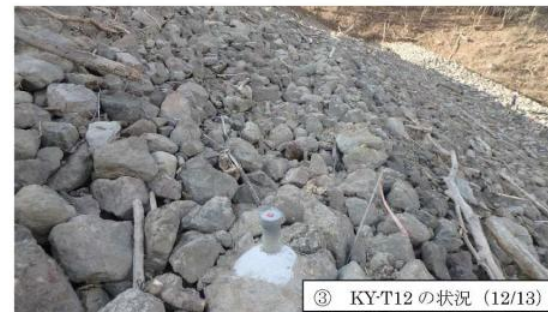
③ KY-T12 の状況 (12/13)

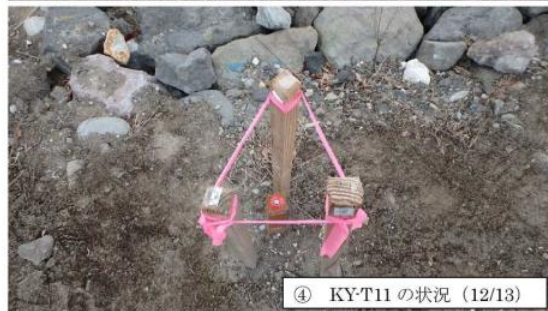
④ KY-T11 の状況 (12/13)

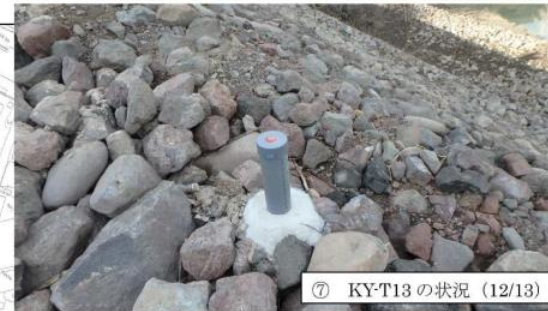
⑦ KY-T13 の状況 (12/13)

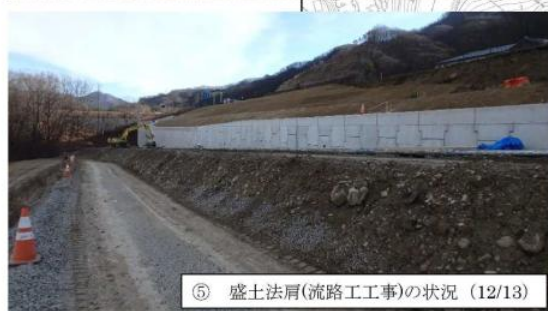
⑤ 盛土法肩(流路工工事)の状況 (12/13)

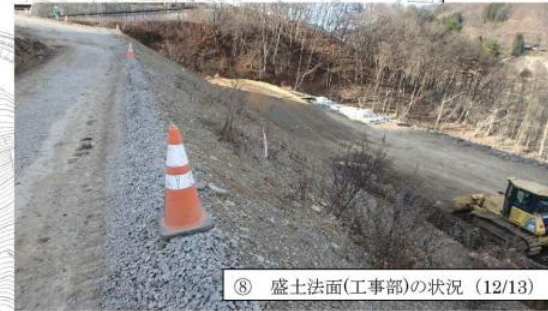
⑧ 盛土法面(工事部)の状況 (12/13)

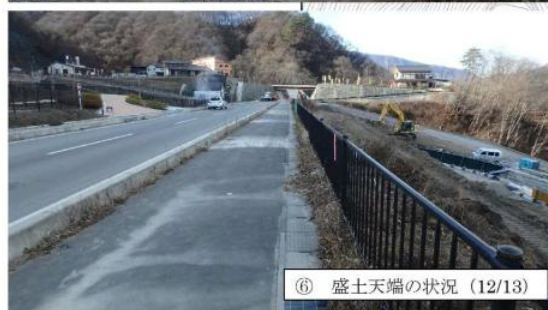
⑥ 盛土天端の状況 (12/13)

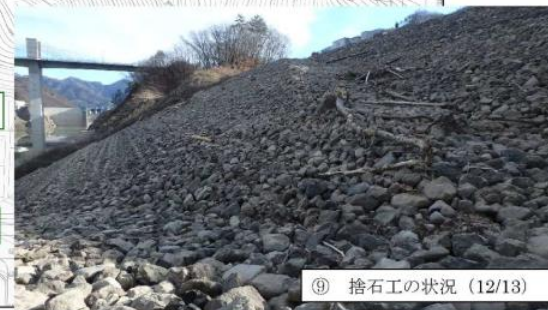
⑨ 捨石工の状況 (12/13)

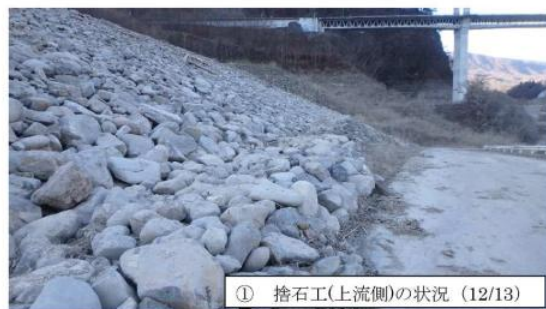
① 捨石工(上流側)の状況 (12/13)

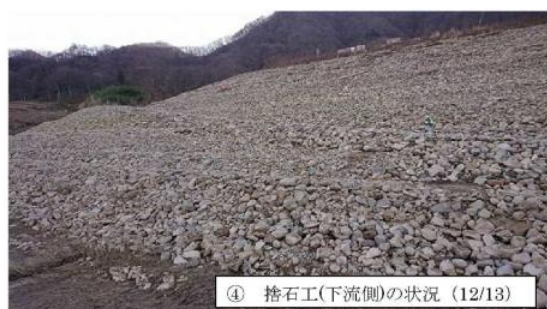
④ 捨石工(下流側)の状況 (12/13)

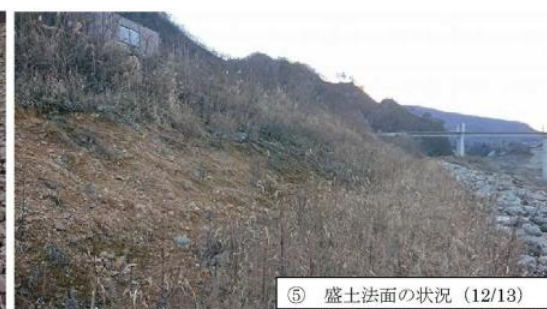
⑤ 盛土法面の状況 (12/13)

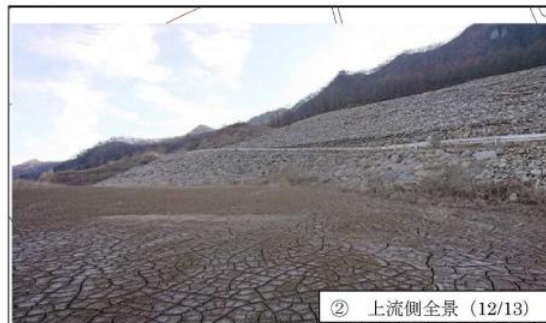
② 上流側全景 (12/13)

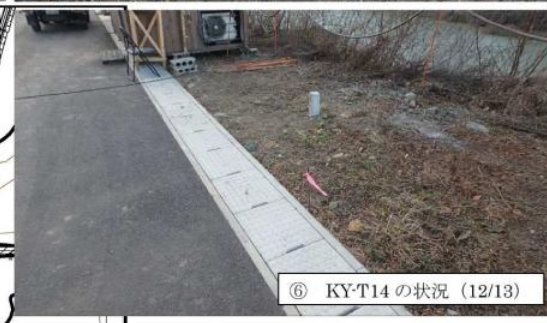
⑥ KY-T14 の状況 (12/13)

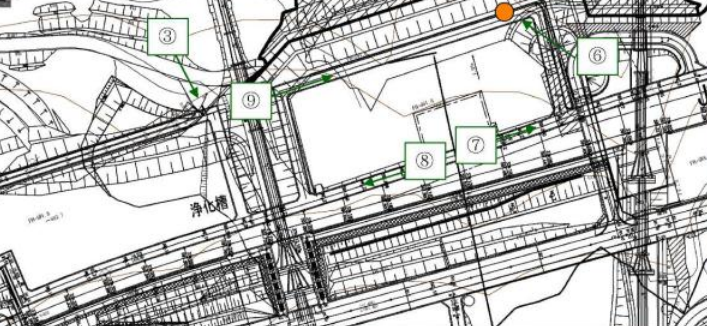
⑨ 盛土法肩の状況 (12/13)

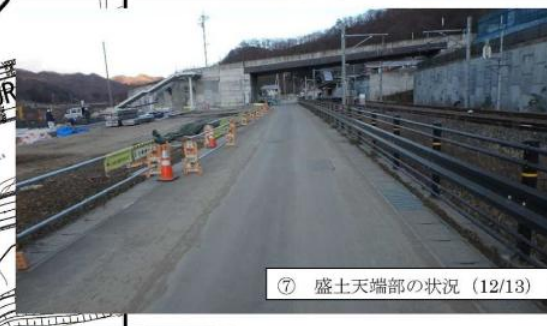
⑦ 盛土天端部の状況 (12/13)

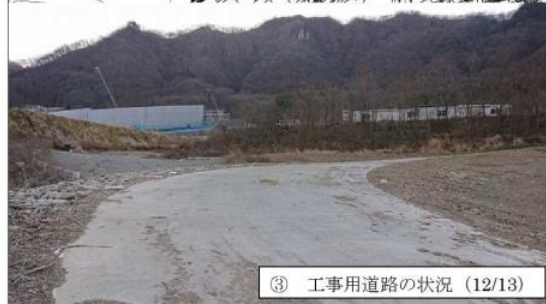
③ 工事用道路の状況 (12/13)

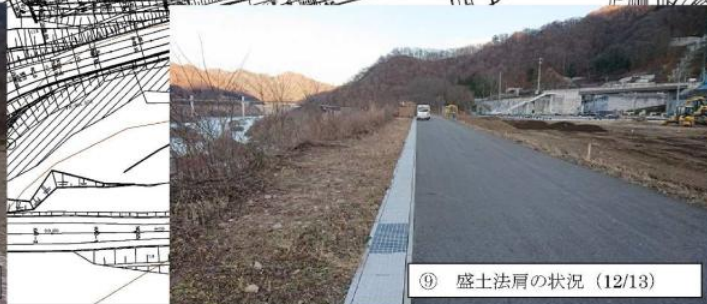
⑨ 盛土法肩の状況 (12/13)

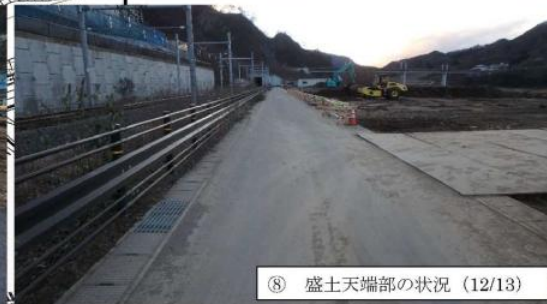
⑧ 盛土天端部の状況 (12/13)

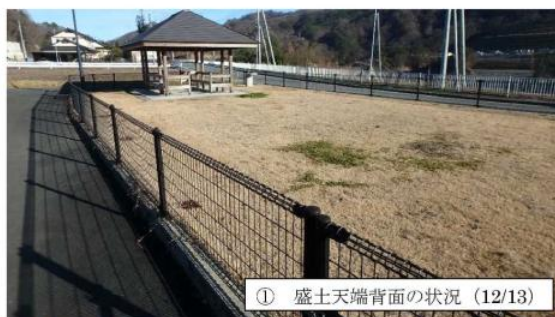
① 盛土天端背面の状況 (12/13)

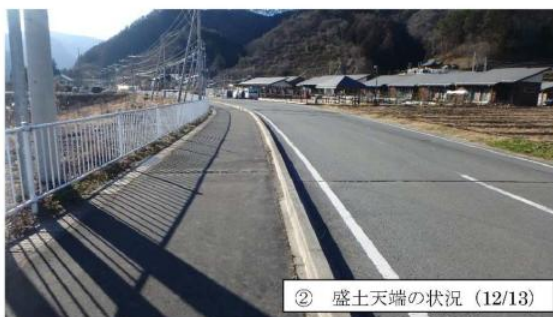
② 盛土天端の状況 (12/13)

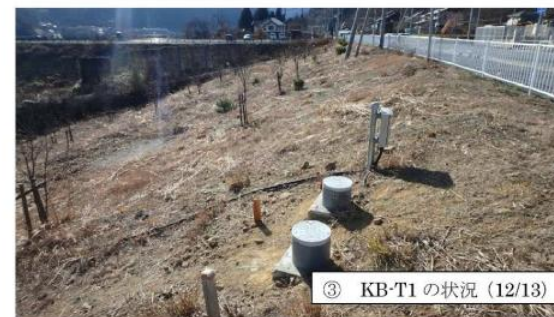
③ KB-T1 の状況 (12/13)

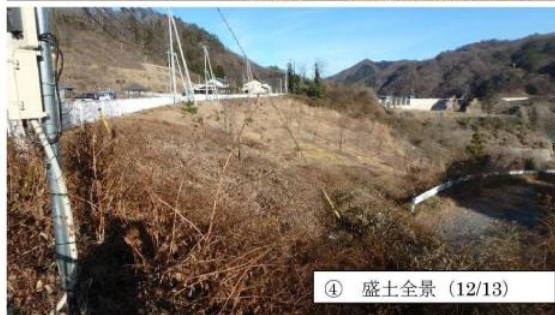
④ 盛土全景 (12/13)

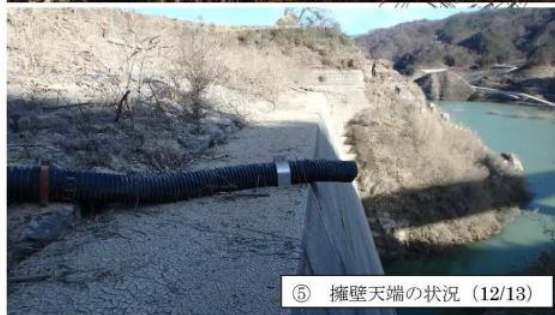
⑤ 擁壁天端の状況 (12/13)

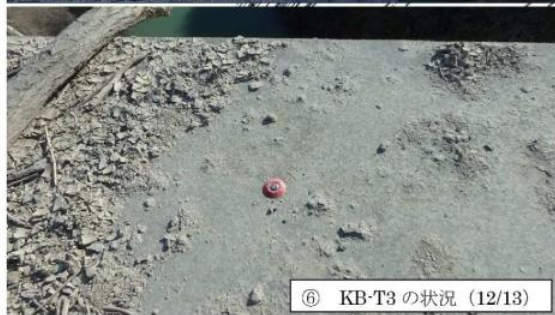
⑥ KB-T3 の状況 (12/13)

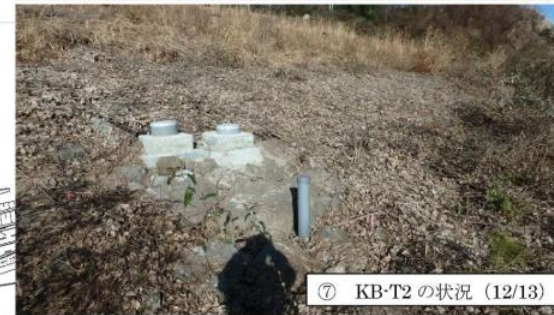
⑦ KB-T2 の状況 (12/13)

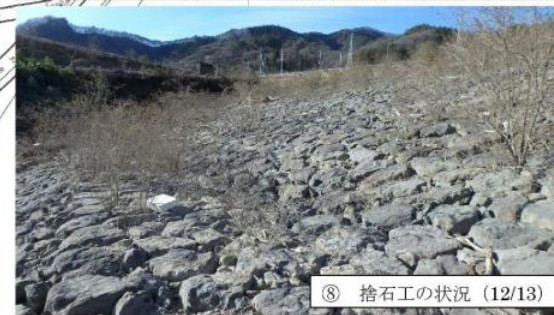
⑧ 捨石工の状況 (12/13)

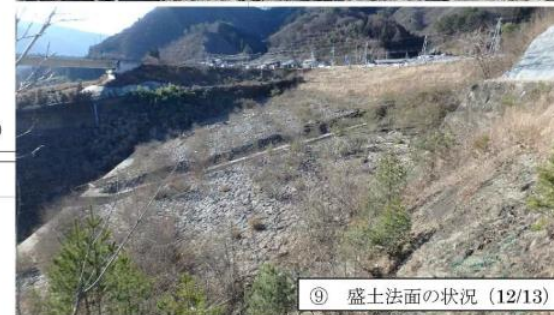
⑨ 盛土法面の状況 (12/13)

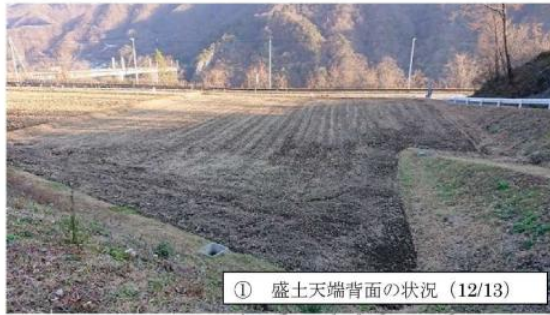
① 盛土天端背面の状況 (12/13)

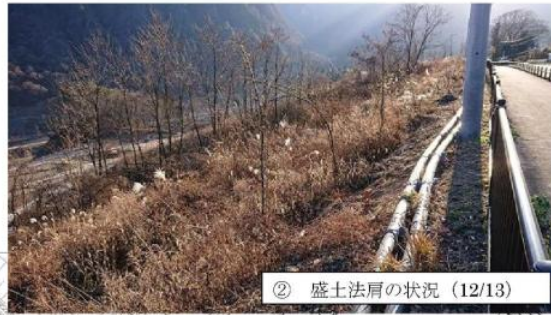
② 盛土法肩の状況 (12/13)

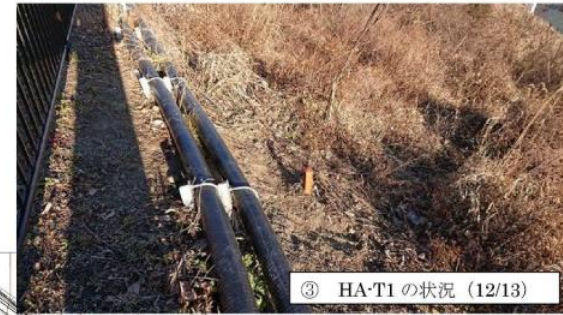
③ HA-T1 の状況 (12/13)

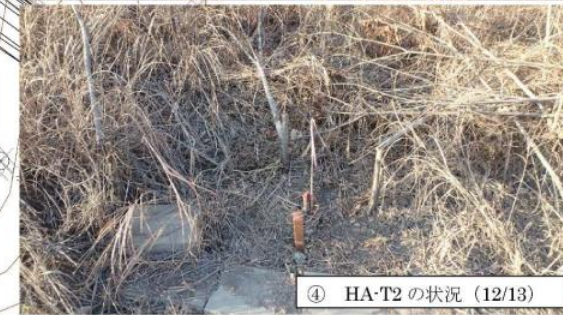
④ HA-T2 の状況 (12/13)

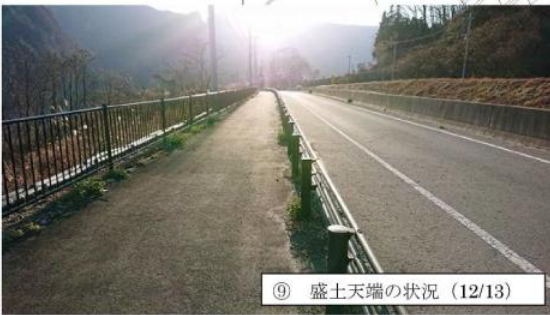
⑨ 盛土天端の状況 (12/13)

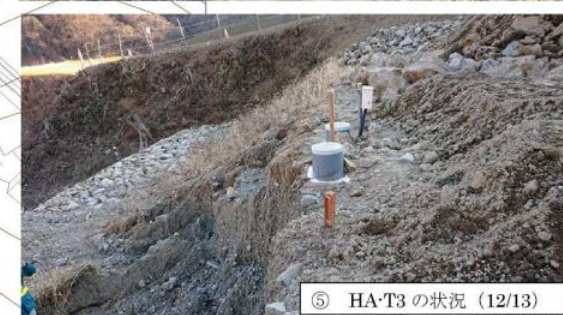
⑤ HA-T3 の状況 (12/13)

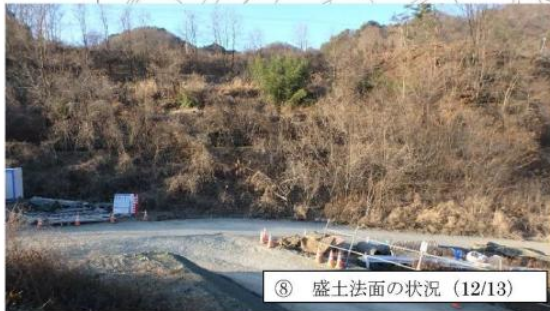
⑧ 盛土法面の状況 (12/13)

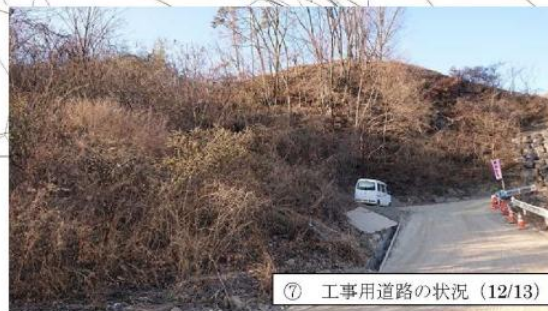
⑦ 工事用道路の状況 (12/13)

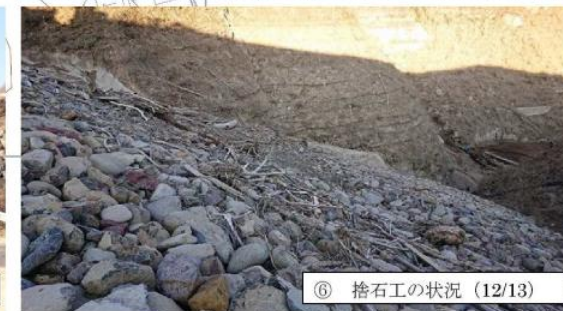
⑥ 捨石工の状況 (12/13)

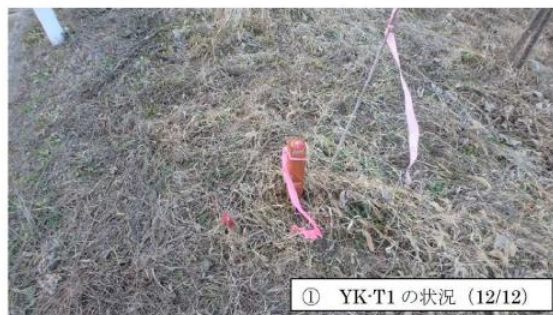
① YK-T1 の状況 (12/12)

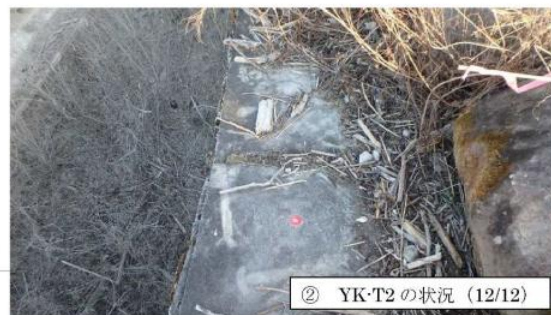
② YK-T2 の状況 (12/12)

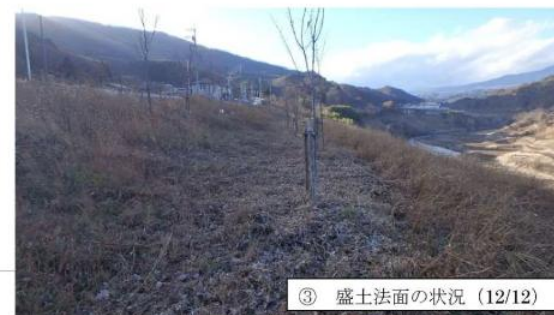
③ 盛土法面の状況 (12/12)

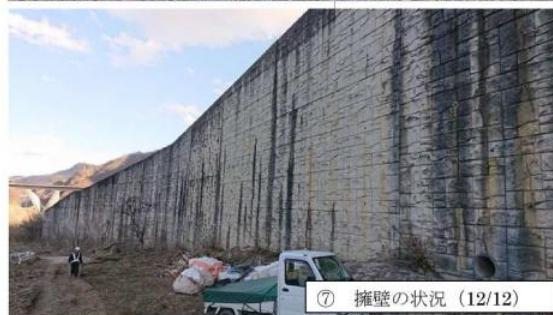
⑦ 擁壁の状況 (12/12)

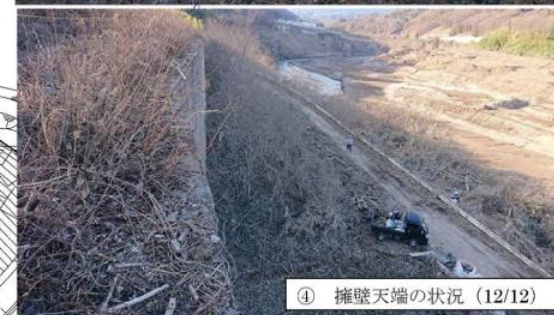
④ 擁壁天端の状況 (12/12)

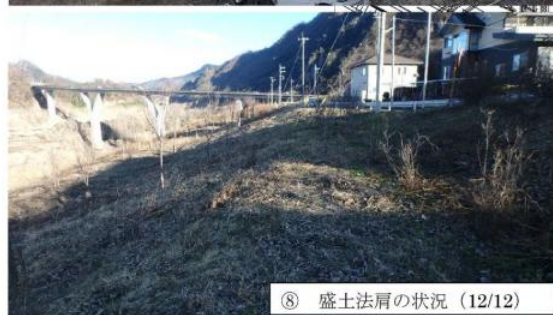
⑧ 盛土法肩の状況 (12/12)

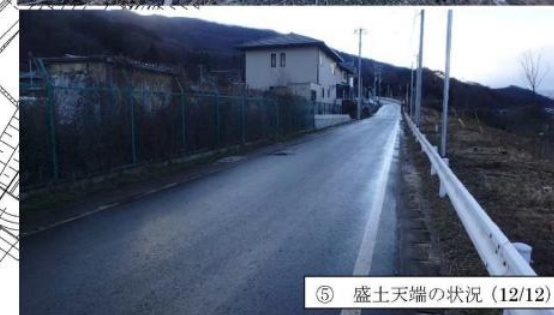
⑤ 盛土天端の状況 (12/12)

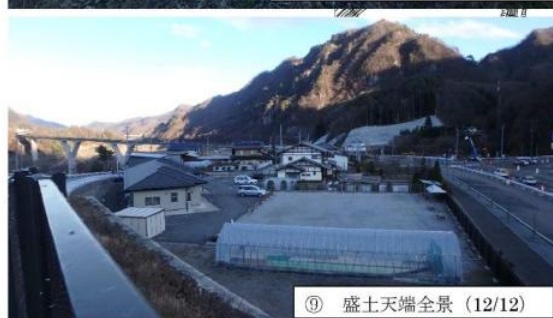
⑨ 盛土天端全景 (12/12)

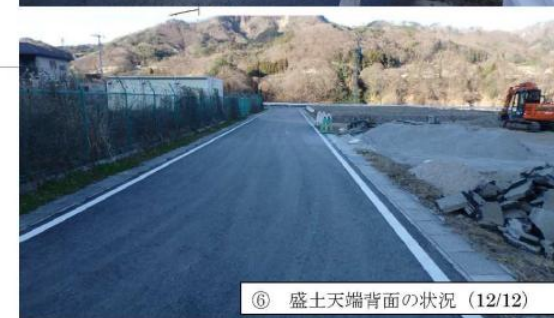
⑥ 盛土天端背面の状況 (12/12)

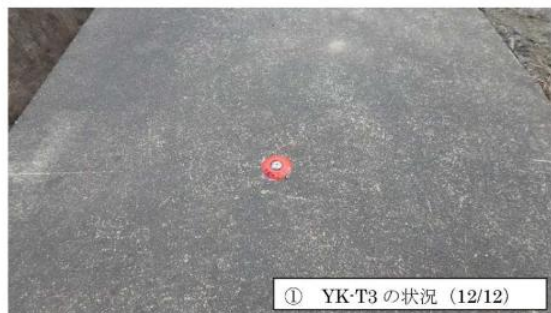
① YK-T3 の状況 (12/12)

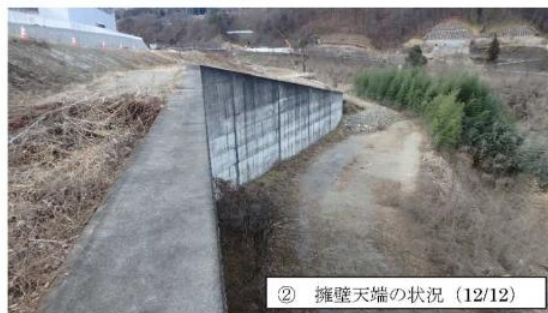
② 擁壁天端の状況 (12/12)

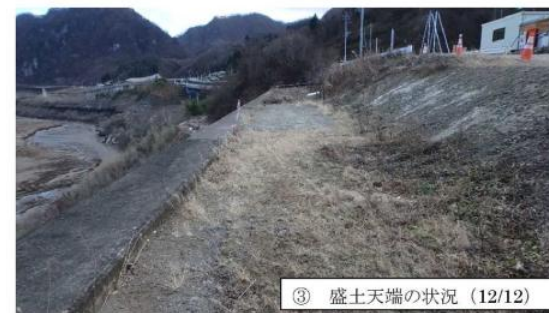
③ 盛土天端の状況 (12/12)

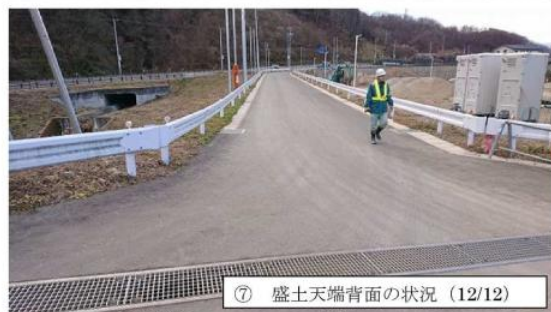
⑦ 盛土天端背面の状況 (12/12)

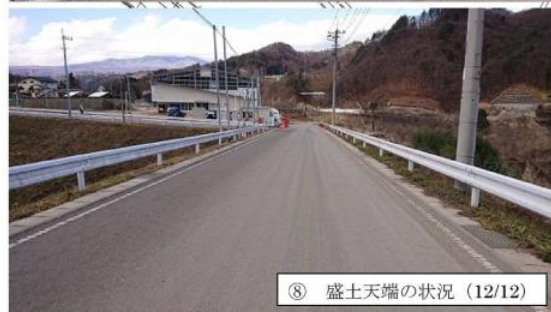
⑧ 盛土天端の状況 (12/12)

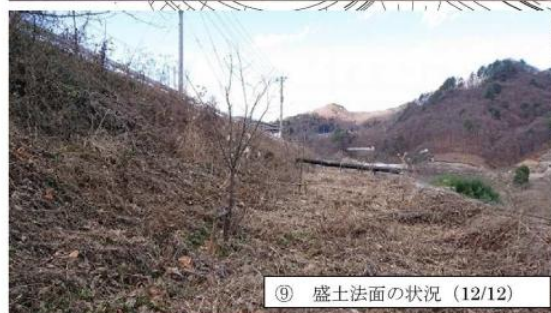
⑨ 盛土法面の状況 (12/12)

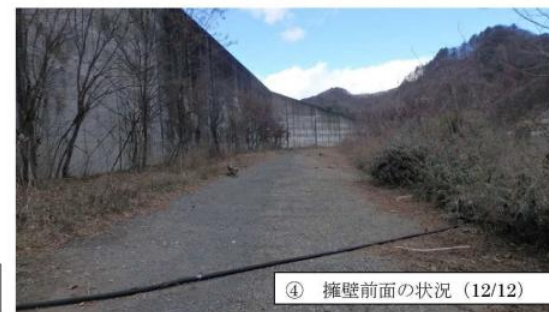
④ 擁壁前面の状況 (12/12)

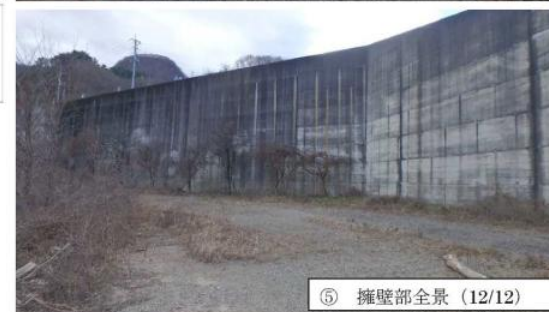
⑤ 擁壁部全景 (12/12)

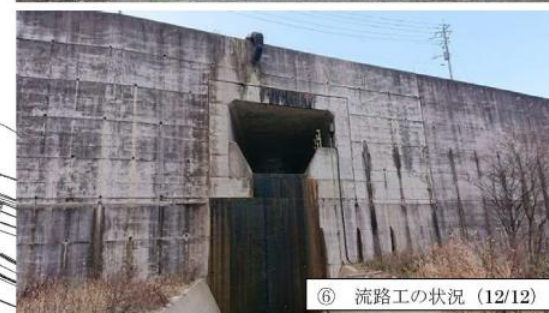
⑥ 流路工の状況 (12/12)

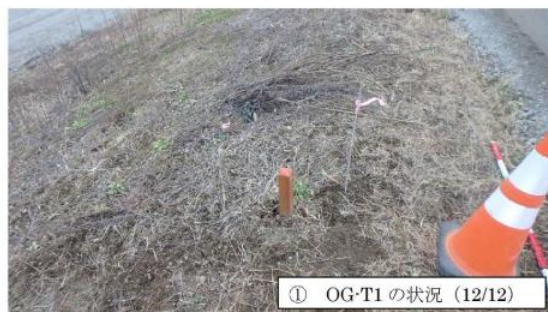
① OG-T1 の状況 (12/12)

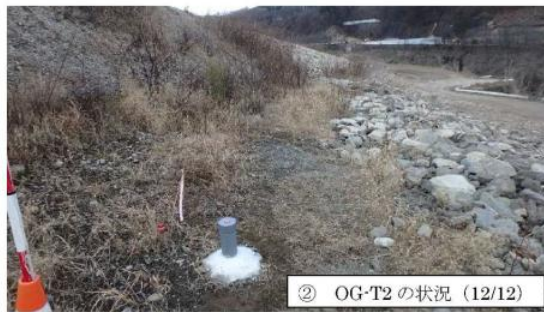
② OG-T2 の状況 (12/12)

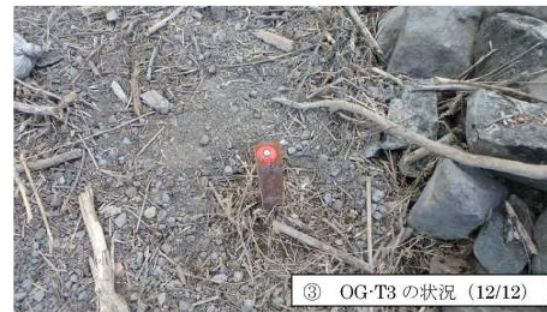
③ OG-T3 の状況 (12/12)

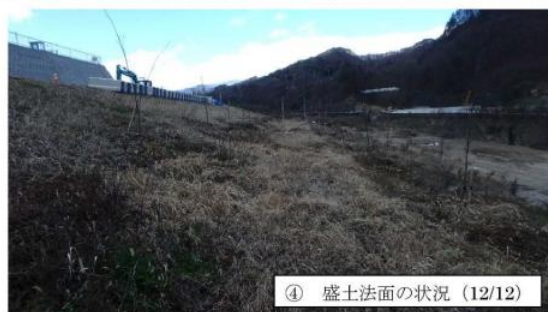
④ 盛土法面の状況 (12/12)

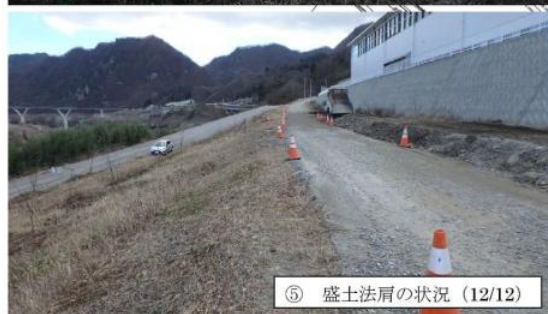
⑤ 盛土法肩の状況 (12/12)

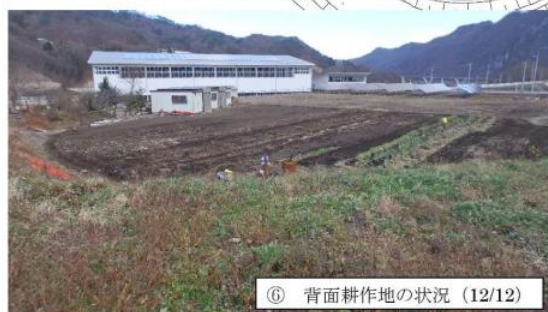
⑥ 背面耕作地の状況 (12/12)

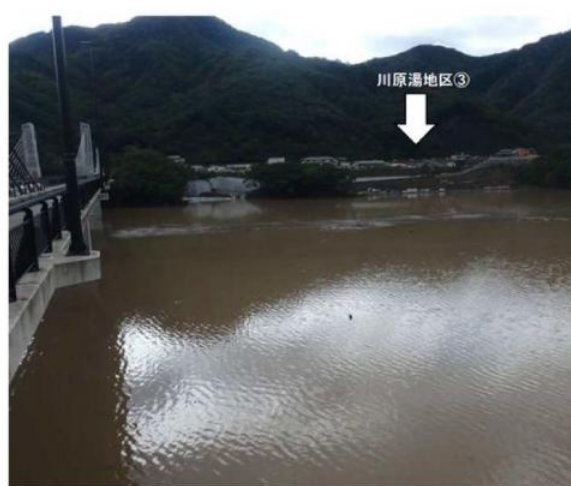
川原湯地区③全景
(2019/10/15撮影)

- ・保全対象(宅地部)に最も近い盛土法肩部測点での計測結果は、管理基準値より十分小さい値で推移していた。
- ・KY-T13 測点で、測量誤差を超える鉛直変位量が観測されたが、計測頻度を増やして経過観察を実施した結果、鉛直変位量の急激な変化や、累積値に有意な変位は認められなかった。また、孔内傾斜計も有意な変動は認められず、盛土天端の測点においても管理基準値より十分小さい値で推移した。
- ・現地踏査の結果においても、盛土天端、盛土法面、工事用道路等構造物にひび割れ、クラック等の変状は認められなかった。
- ・試験湛水中の代替地地区及び構造物の安定を確認することができた。

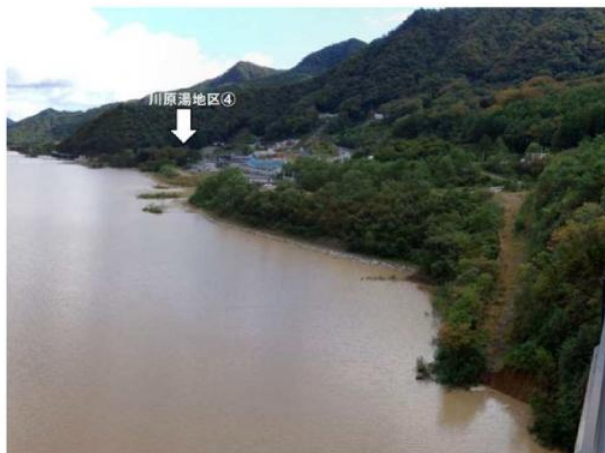
川原湯地区④全景
(2019/10/15撮影)

- ・盛土法肩部の測点での計測結果は、管理基準値より十分小さい値で推移していた。
- ・現地踏査の結果においても、盛土天端、盛土法面、道路構造物にひび割れ、クラック等の変状は認められなかった。
- ・試験湛水中の貯水池斜面及び構造物の安定を確認することができた。

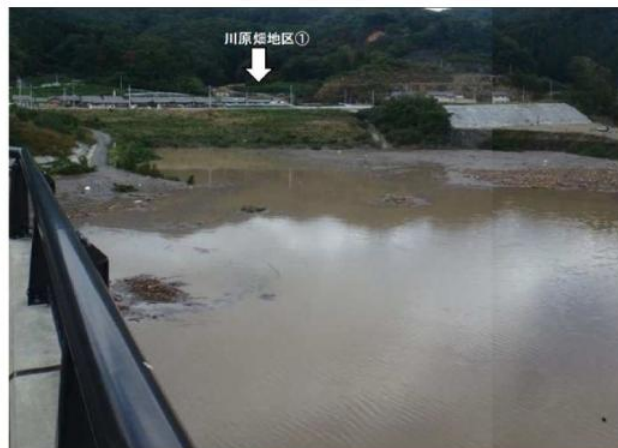
川原畑地区①全景
(2019/10/15撮影)

- ・保全対象(宅地部)に近い盛土法肩部の測点での計測結果は、管理基準値より十分小さい値で推移していた。その他の計測結果についても管理基準値を超える変位は計測されなかった。
- ・現地踏査の結果においても、盛土天端、盛土法面、擁壁等構造物にひび割れ、クラック等の変状は認められなかった。
- ・試験湛水中の貯水池斜面及び構造物の安定を確認することができた。

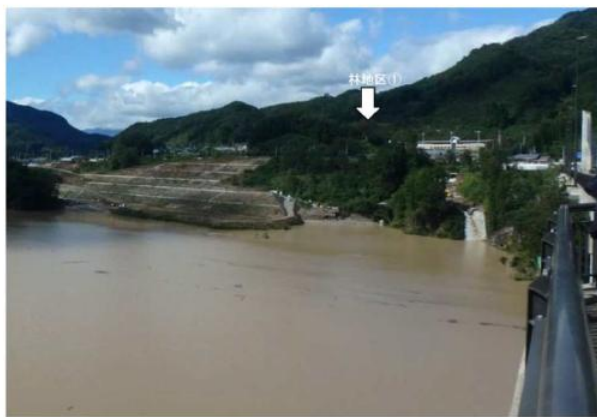
林地区①全景
(2019/10/15撮影)

- ・保全対象(宅地部)に近い盛土法肩部の測点での計測結果は、管理基準値より十分小さい値で推移していた。その他の計測点においても、管理基準値を超える変位は計測されなかった。
- ・現地踏査の結果においても、盛土天端、盛土法面、道路等構造物にひび割れ、クラック等の変状は認められなかった。
- ・試験湛水中の貯水池斜面及び構造物の安定を確認することができた。
