6. 試験湛水時の斜面監視

6.1 試験湛水時の巡視

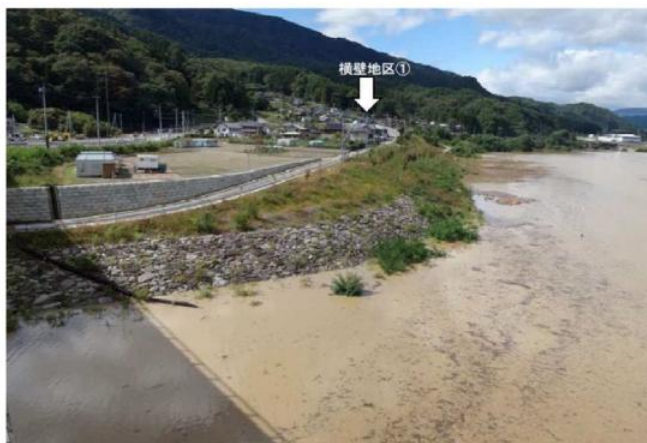
横壁地区①全景
(2019/10/15撮影)

- ・保全対象(宅地部)に近い盛土法肩部での計測結果は、管理基準値より十分小さい値で推移していた。その他の計測結果についても管理基準値を超える変位は計測されなかった。
- ・現地踏査の結果においても、盛土天端、盛土法面、擁壁等構造物にひび割れ、クラック等の変状は認められなかった。
- ・試験湛水中の代替地地区及び構造物の安定を確認することができた。

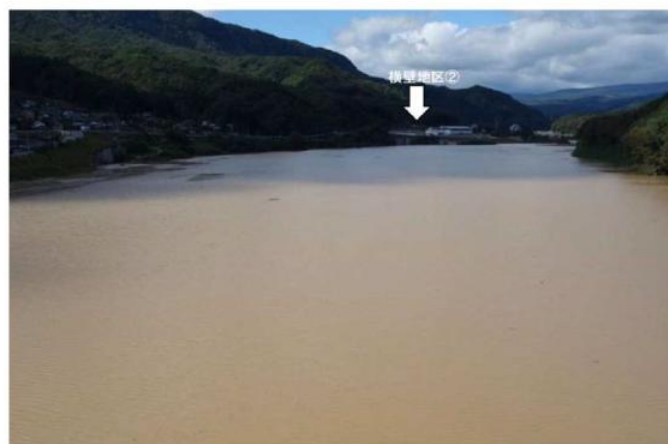
横壁地区②全景
(2019/10/15撮影)

- ・擁壁天端部での計測結果は、管理基準値を超える変位は計測されなかった。盛土天端部の計測結果についても管理基準値を超える変位は計測されなかった。
- ・現地踏査の結果においても、盛土天端、盛土法面、擁壁等構造物にひび割れ、クラック等の変状は認められなかった。
- ・試験湛水中の代替地地区及び構造物の安定を確認することができた。

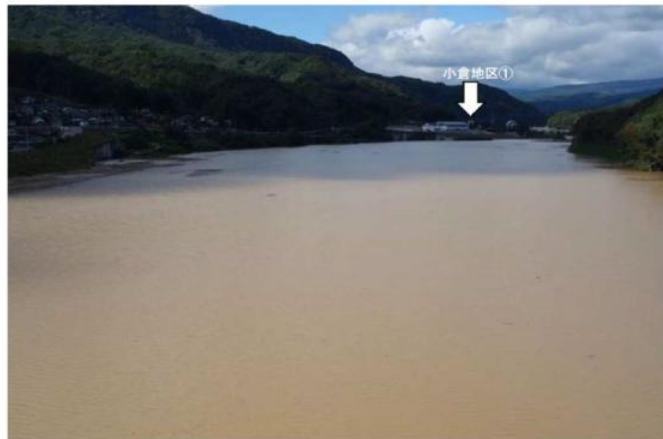
小倉地区①全景
(2019/10/15撮影)

- ・ 保全対象(宅地部)に最も近い盛土法肩部測点での計測結果は、管理基準値より十分小さい値で推移していた。
- ・ 0G-T2、0G-T3 測点で、測量誤差を超える鉛直変位量が観測されたが、計測頻度を増やして経過観察を実施した結果、鉛直変位量の急激な変化や、累積値に有意な変位は認められなかった。また、盛土天端の測点においても管理基準値より十分小さい値で推移した。
- ・ 現地踏査の結果においても、盛土天端、盛土法面、擁壁等構造物にひび割れ、クラック等の変状は認められなかった。
- ・ 試験湛水中の代替地区及び構造物の安定を確認することができた。

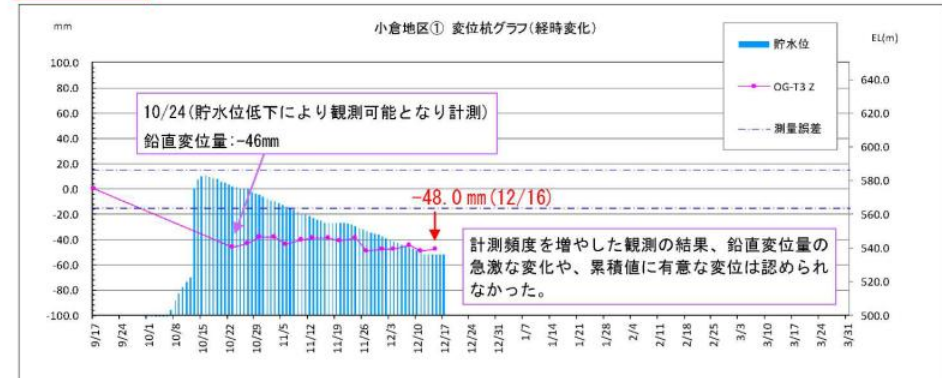
OG-T3

- ・ 保全対象(宅地部)に最も近い盛土法肩部測点での計測結果は、管理基準値より十分小さい値で推移していた。
- ・ ・OG-T2、OG-T3 測点で、測量誤差を超える鉛直変位量が観測されたが、計測頻度を増やして経過観察を実施した結果、鉛直変位量の急激な変化や、累積値に有意な変位は認められなかった。また、盛土天端の測点においても管理基準値より十分小さい値で推移した。
- ・ ・現地踏査の結果においても、盛土天端、盛土法面、擁壁等構造物にひび割れ、クラック等の変状は認められなかった。
- ・ ・試験湛水中の代替地地区及び構造物の安定を確認することができた。

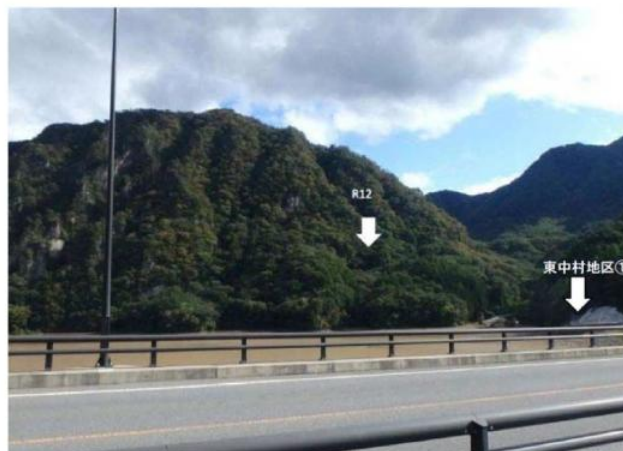
東中村地区①全景
(2019/10/15撮影)

- ・ 保全対象(宅地部)に最も近い盛土法肩部測点での計測結果は、管理基準値より十分小さい値で推移していた。
- ・ HN-T3 測点で、測量誤差を超える鉛直変位量が観測されたが、計測頻度を増やして経過観察を実施した結果、鉛直変位量の急激な変化や、累積値に有意な変位は認められなかった。
- ・ 現地踏査の結果においても、盛土天端、盛土法面、工事用道路等構造物にひび割れ、クラック等の変状は認められなかった。
- ・ 試験湛水中の代替地地区及び構造物の安定を確認することができた。

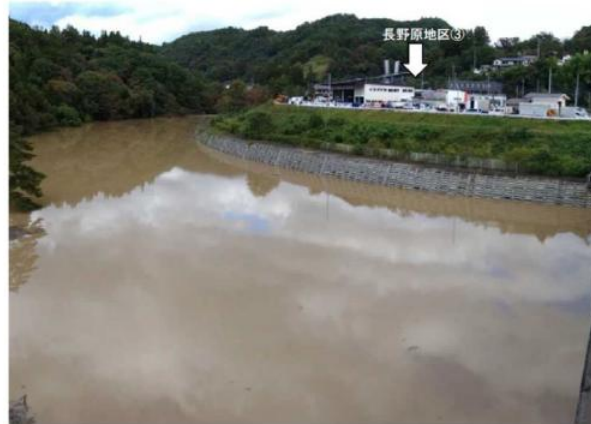
長野原地区③全景
(2019/10/15撮影)

- ・保全対象(宅地部)に最も近い盛土法肩部測点での計測結果は、管理基準値より十分小さい値で推移していた。
- ・NA-T2、NA-T3 測点で、測量誤差を超える鉛直変位量が観測されたが、計測頻度を増やして経過観察を実施した結果、鉛直変位量の急激な変化や、累積値に有意な変位は認められなかった。また、盛土天端の測点においても管理基準値より十分小さい値で推移した。
- ・現地踏査の結果においても、盛土天端、盛土法面、擁壁等構造物にひび割れ、クラック等の変状は認められなかった。
- ・試験湛水中の代替地地区及び構造物の安定を確認することができた。
